蒲田駅東口の現況

蒲田駅西口の現況

駅前広場面積拡張の検討

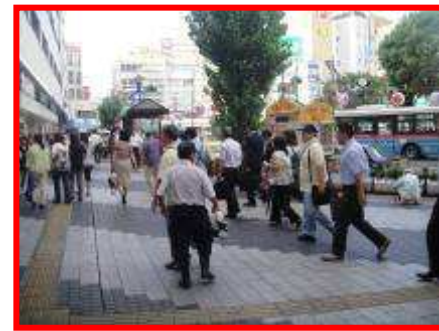
①不足する歩行者空間

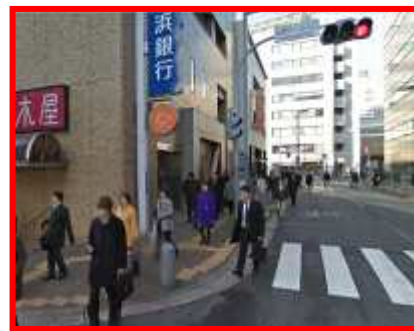
②バス利用者と歩行者の交錯

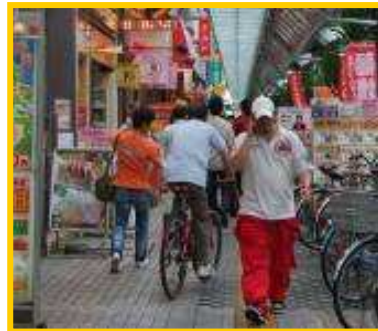
③自転車と歩行者の交錯

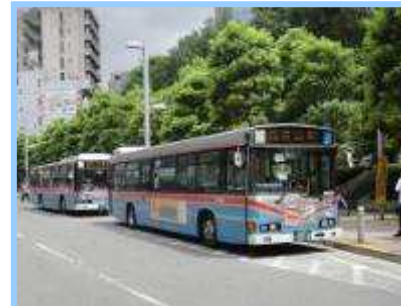
⑤アロマスクエア前のバス降車場

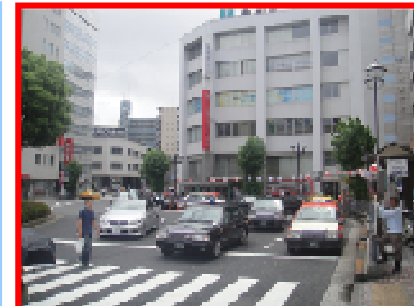
⑥一般車（通過交通）が交錯する駅前

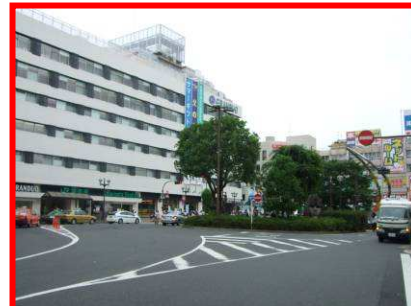
⑦駅前広場空間の不足

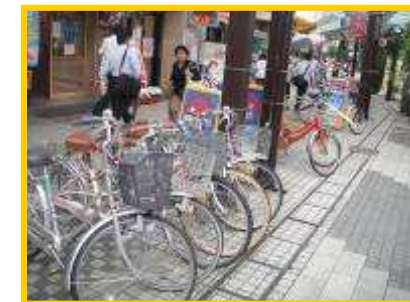
⑧補助36号線上の放置自転車

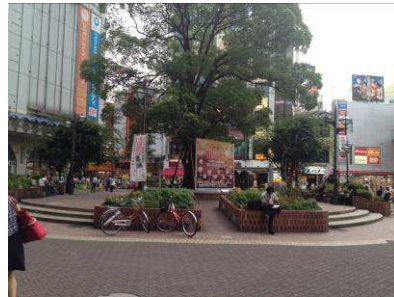
①駅前広場南側の段差形状

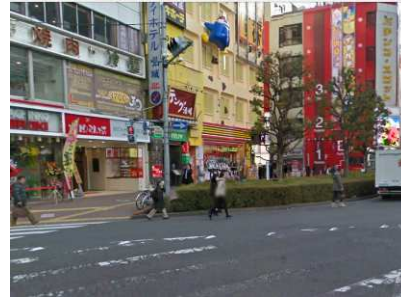
②植栽等を避けて車道を通る歩行者

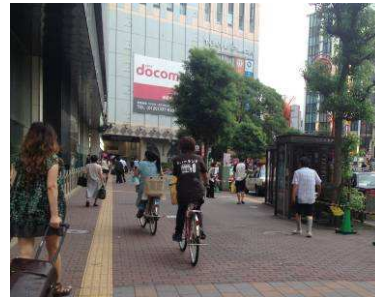
③自転車と歩行者の動線の交錯

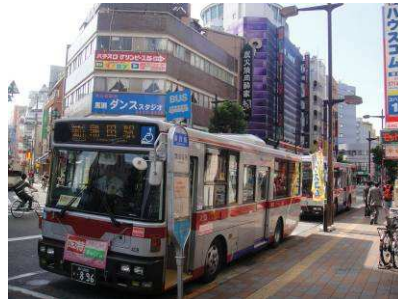
④周辺道路のバス降車場

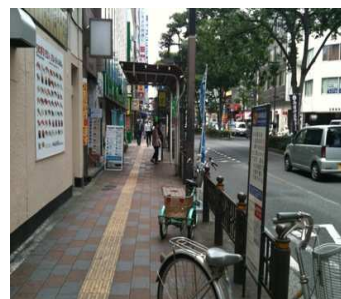
⑤バス乗車場前の歩道

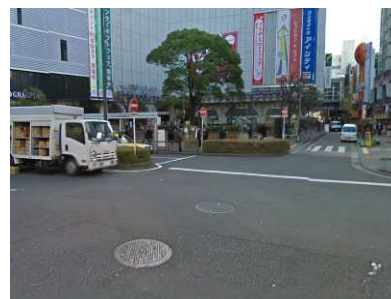
⑥蒲田駅西口交差点

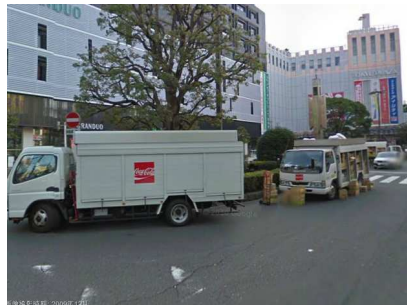
⑦駐停車する荷捌き車両

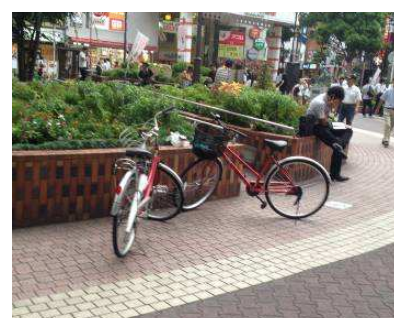
⑧駅前広場南側の放置自転車
