市民消火隊・ミニポンプ隊のための 事故・ヒヤリハット事例集

事故・ヒヤリハット事例集

2021年4月
防災危機管理課

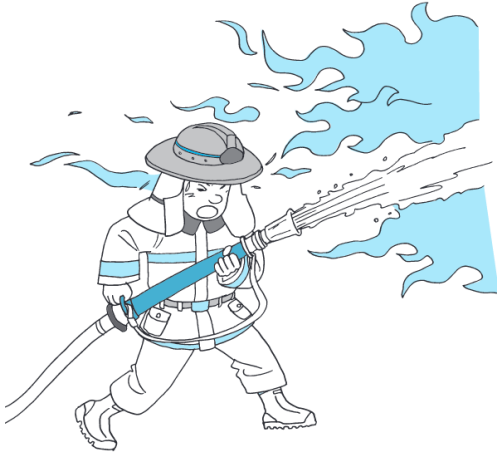
事例 1

木造平屋建物火災に出動し、筒先担当員として延焼建物に向かい放水作業中、急激に炎が吹き返し、その火炎により負傷した。

結果 手及び顔面火傷

木造建物火災は早期に建物全体に炎が伝わり、開口部から火炎が激しく噴出するので、火災防御は延焼建物の開口部を避けて放水する。

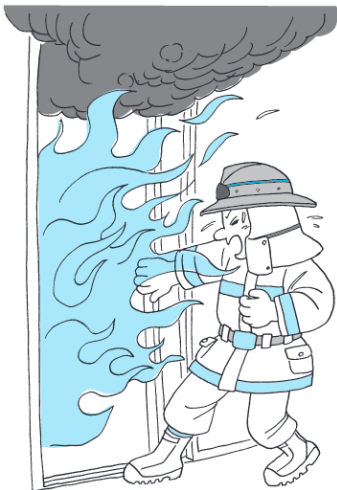
事例 2

2 階建て住宅に出動し、玄関の戸を開けた瞬間、火が噴出した。

結果 負傷なし

炎上建物の扉を開ける場合は、扉に隠れて噴出する火炎から身を守る。注水で扉の全面を覆って火炎の噴出を防止する。

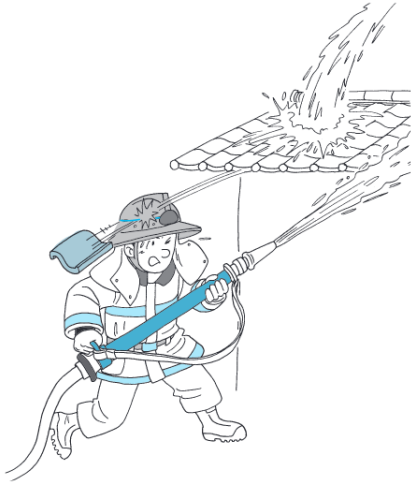
事例3

早朝の住宅火災に出動し、筒先担当員として放水作業中、2階部分に回った火を消そうと放水した際、出火建物の反対側からも放水がされていたため、屋根瓦が飛来し、頭部をかすめた。

結果

負傷なし（ヘルメット装着のため）

火災や周囲の状況変化を注視し、危険の兆候を先取りして部署位置を移動する。消火活動時は、必ずヘルメットを着装する。

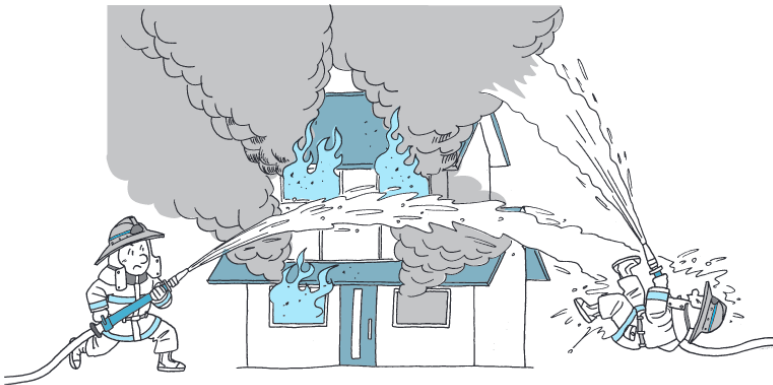
事例4

建物火災に出動し、2階建て住宅の1階東側から放水をしていた際、他の隊との意思の疎通がうまくとれず、反対側に部署していた隊の放水を直に受け転倒した。

結果

負傷なし

全体の状況を見ながら部署位置を決める。火災や周囲の状況変化を注視し、危険の兆候を先取りして部署位置を移動する。

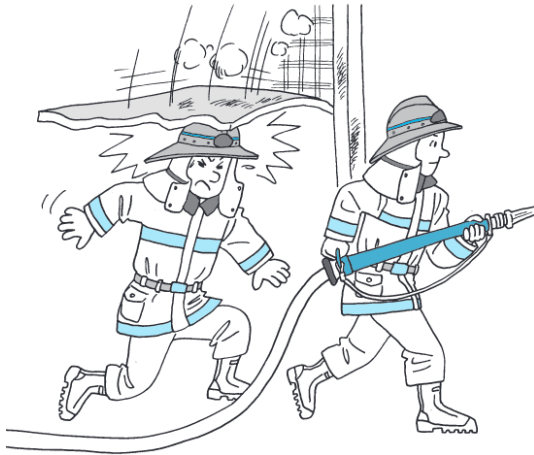
事例 5

木造 2 階建ての共同住宅の火災に出動し、消防団員がホース延長のため火災建物に近づいたところ、熱と水分で膨張したモルタルが剥離して落下し、保安帽を直撃した。

結果 負傷なし

耐火性の化粧モルタルなどは剥離落下する危険性があるので、亀裂、膨らみ等が生じたら直ちに避難する。建物火災は、常に倒壊の危険性があるので、できるだけ建物周囲での活動を避ける。

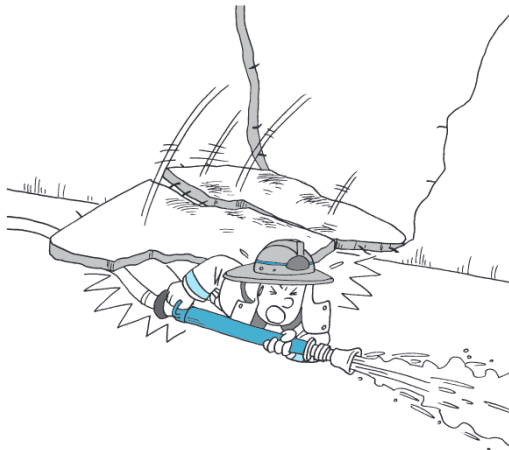
事例 6

木造 2 階建て店舗の火災に出動し、消火活動中、崩壊した壁の下敷きとなった。

結果 肩、背部打撲

火災による柱等の保持力低下のための、はく離落下である。崩壊前に壁が水分を吸収して重みに耐えきれず、膨らんで崩壊するので、亀裂、膨らみ等周囲の状況を確認して行動する。

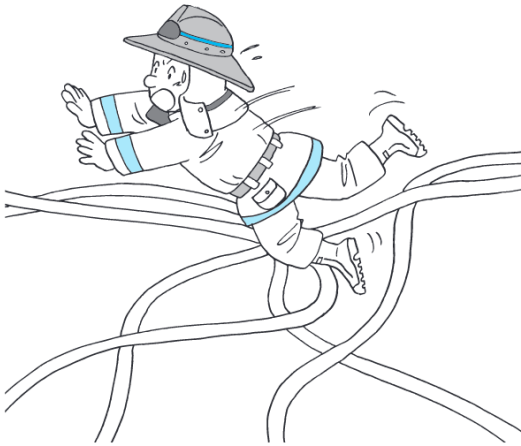
事例7

夜間に発生した建物火災に出動し、伝令のため現場付近を走っていた際、周囲が暗く何本ものホースが入り乱れていたため、ホースにつまづき転倒した。

結果

右第5指中足骨骨折

夜間の災害現場は見通しがきかず多くの危険要因が存在するため、照明器具を用いて足元など周囲の安全確認を確実にしながら行動する。

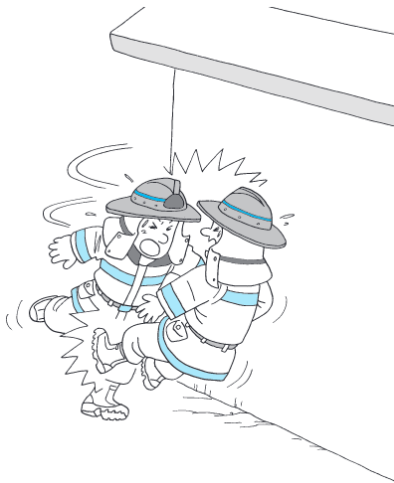
事例8

建物火災に出動し、火災現場で伝令のため狭い通路を走って角を曲がった際、角の向こう側から来た隊員と出会い頭に衝突した。

結果

負傷者なし

前方が見通せない場所では、ゆっくりと安全を確認しながら行動する。

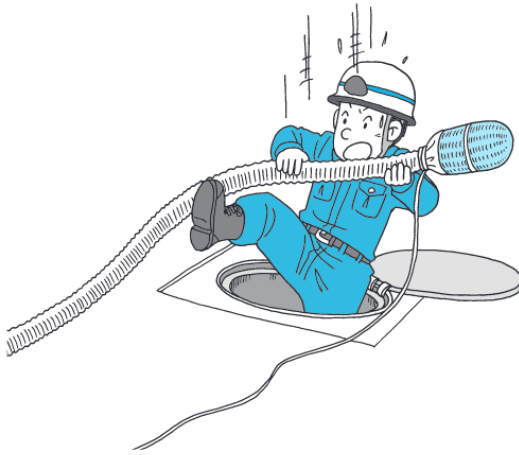
事例 9

建物火災に出動し、現場到着後、水利部署するため地上面の防火水槽に吸管を入れようと後ろ向きで勢いよく展開していた際、防火水槽の蓋が開いてたため防火水槽に転落した。

結果 負傷者なし

水利が見える姿勢で作業を行う。一般人の落下にも注意する。

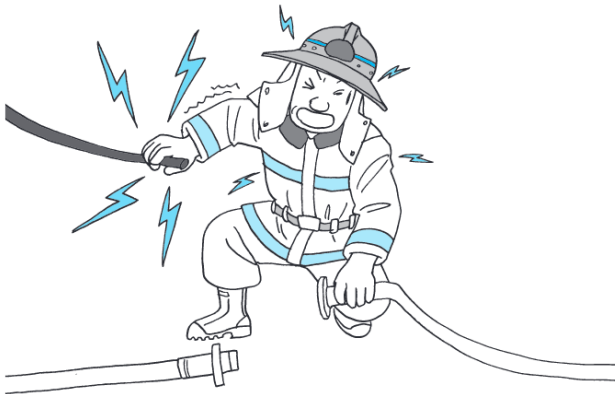
事例 10

木造 2 階建て店舗の火災に出動し、ホース延長作業中、目の前に垂れ下がっていた電線を手で除けた際、電線が通電している状態であったため火傷した。

結果 左手掌部電撃症

電線が垂れ下がりがある場合には、電線に接触しないよう板等で遮へいをして作業する。速やかに電力会社へ通報し、電源遮断を要請する。

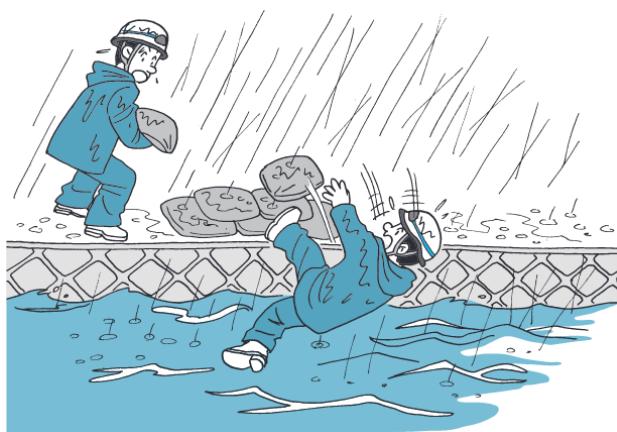
事例1

台風接近に伴い住宅地付近の用水路で土のう積みをしていた際、周囲が暗く、大雨により足場が軟弱であったため、足を踏み外し用水路内に転落した。

結果 負傷者なし

作業危険エリアを明示して活動する。安全監視員を配置する。

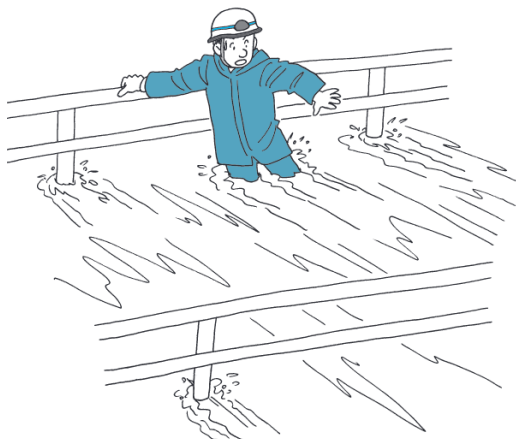
事例2

河川が増水し、膝上まで冠水した橋の上を住民の避難誘導に向かうため歩いていた際、橋の上の水流が強く、足もとが滑り、流されそうになった。

結果 負傷者なし

避難誘導経路は、他の安全なルートを選定する。緊急やむを得ない場合は、安全確保用ロープを展張、かつ命綱を必ず装着して2名以上で行動する。

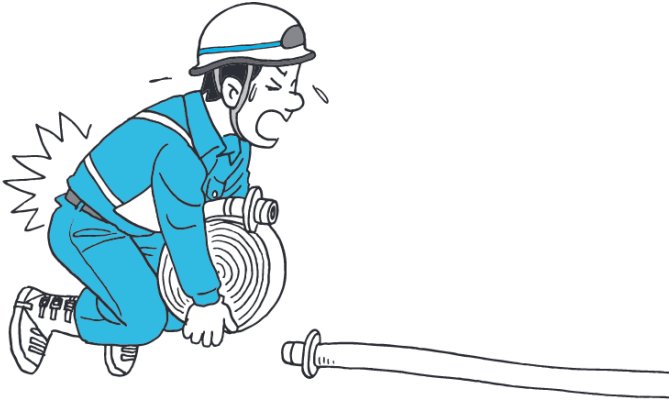
事例 1

ポンプ操法訓練中、ホースを急に持ち上げたため、腰部に違和感を覚え、動けなくなり、その場に倒れこんだ。

結果 腰椎捻挫

訓練開始前後には、必ず隊員の体調を確認し、準備運動を入念に行う。重量物を持ち上げるときは、腰を降ろし、背筋を伸ばして持ち上げる。

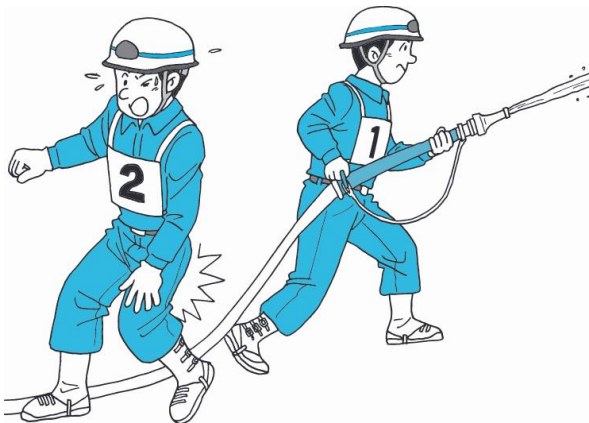
事例 2

ポンプ操法の訓練において、方向転換をして走り出した際、左足ふくらはぎに痛みを感じた。

結果 左腓腹筋断裂

スピードを重視した不自然な動きや無理な動作をしない。隊員は、訓練に耐え得る基礎体力をつけるとともに訓練の前後には必ず入念な準備運動を行う。

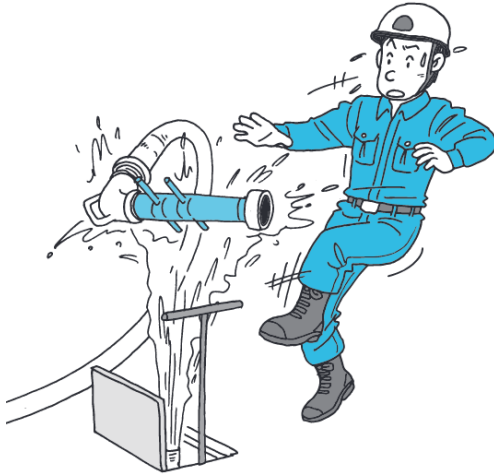
事例1

ホースの点検をするため、消火栓にスタンドパイプを結合して放水した際、スタンドパイプが消火栓から離脱して飛び跳ねた。

結果 負傷者なし

スタンドパイプを結合したときは、回したり引っ張ったりして確実に結合されたことを確認する。放水を開始するときは、徐々にスピンドルを開ける。

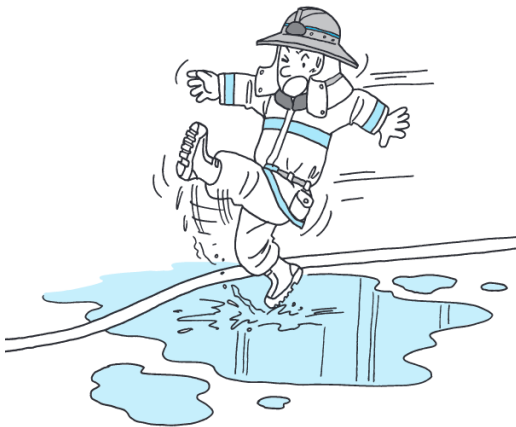
事例2

夜間で気温が下がっており、放水した水で路面が凍結し、転倒しそうになった。

結果 負傷なし

アイスバーン状の路面を走行する場合は、歩幅を狭くして一歩ずつ踏みしめるように走行する。
