医政安発 0627 第 1 号
薬生安発 0627 第 1 号
令和 4 年 6 月 27 日

医療事故情報収集等事業第 69 回報告書の公表について

医療事故情報収集等事業 第 69 回報告書のご案内

IV 再発・類似事例の分析

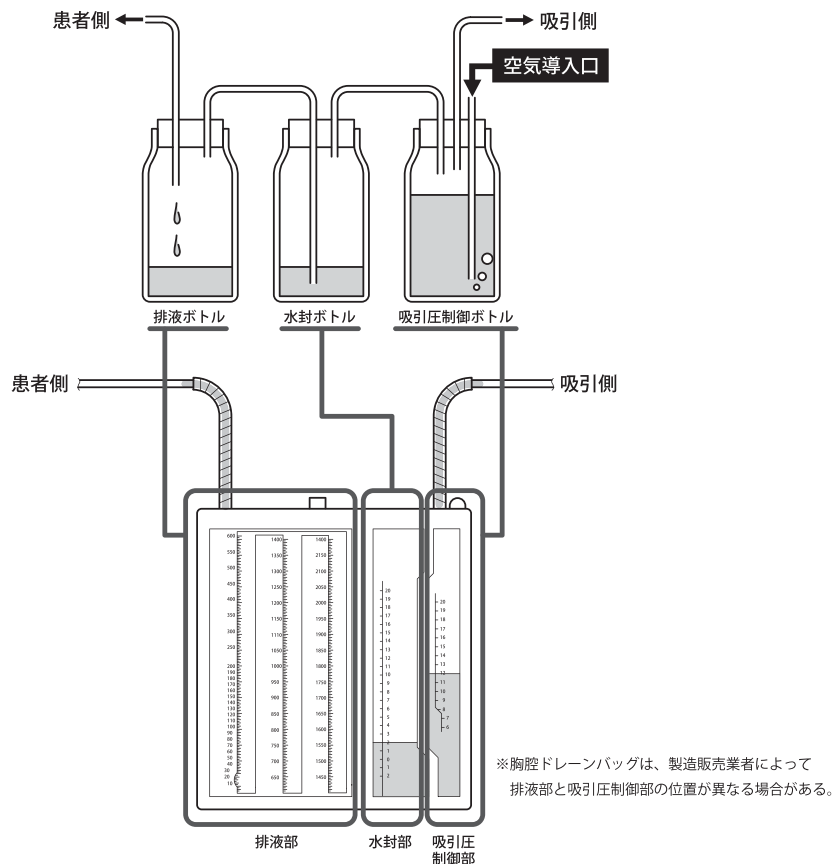
〈胸腔ドレーンバッグの仕組み〉

参考のため、第50回報告書の分析テーマに掲載した「胸腔ドレーンバッグの仕組み」のイラストと、医療安全情報No.133のイラストを再掲する。通常、胸腔は密閉状態にあり-5～8cmH₂Oの陰圧である。胸腔の空気や体液を排出するためには、胸腔内の陰圧を保ちながらドレナージする必要があり、水封式持続吸引法が用いられる。そのため、ドレナージに用いる排液装置は、「排液ボトル」「水封ボトル」「吸引圧制御ボトル」の三連ボトルシステムとなっており、医療機器として製造販売されている胸腔ドレーンバッグはそのシステムを一体化したものである。

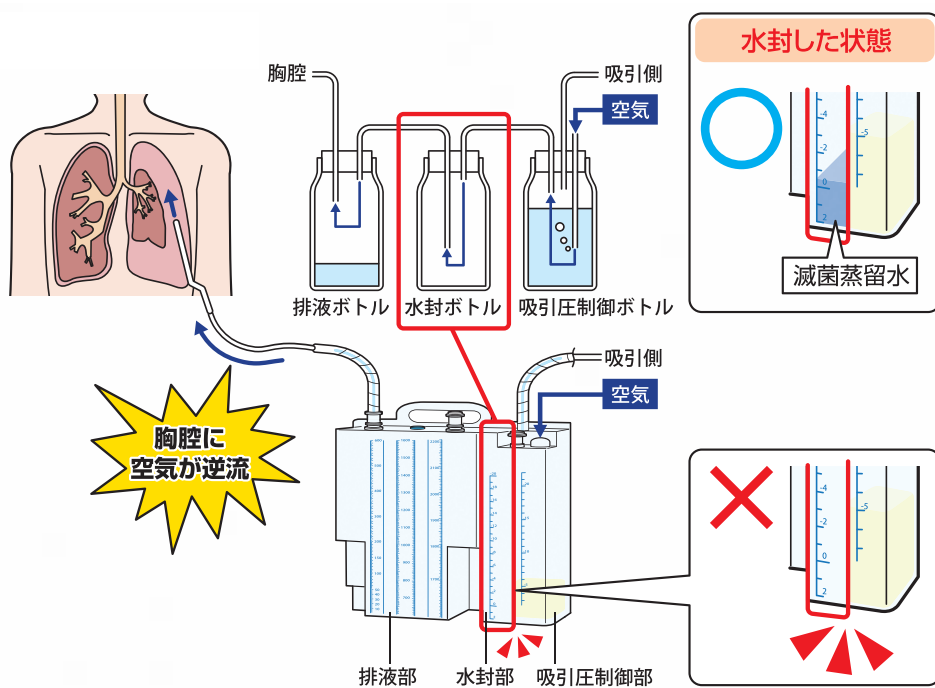
〈医療安全情報No.133「胸腔ドレーンの大気への開放」のイラスト〉

胸腔ドレーンバッグの水封部に滅菌蒸留水を入れないまま接続すると、陰圧の胸腔に空気が逆流し換気が妨げられます。

水封しなかった要因には、胸腔ドレーンバッグの構造を理解していなかったこと、胸腔ドレーンバッグを取り扱うのが初めてであったことなどが挙げられていた。また、その他の背景には、不慣れな状況の中で、手順書や胸腔ドレーンバッグの添付文書などを確認していなかったなどの報告があった。本事業の第50回報告書の分析テーマ「胸腔ドレーンバッグの管理に関連した事例」²⁾でも取り上げたように、胸腔ドレーンバッグは、胸腔内圧と同じ圧になるように水封部に滅菌蒸留水を入れることで、胸腔と大気を遮断する仕組みになっている。胸腔ドレーンバッグを水封しないまま使用すると、胸腔が大気に開放され、空気が胸腔内に流入して気胸を発症する危険性がある。安全に胸腔ドレナージを行うためには、胸腔の解剖生理や、胸腔ドレーンバッグの仕組みを理解することが重要である。そのうえで、胸腔ドレーンの挿入や胸腔ドレーンバッグの交換の際は、胸腔ドレーンバッグを正しく準備する必要がある。医療機関によっては、胸腔ドレーンバッグを病棟に払い出す際は、滅菌蒸留水を一緒にセットにして水封忘れを防止するような工夫を実施している施設もある。本報告書で取り上げた事例を院内で共有し、水封忘れを防止する対策を決めておくことが重要である。また、要因に看護師が初めて胸腔ドレーンバッグを取り扱ったと記載された事例が報告されていることから、周囲に初めて扱うことを伝えることや、リーダー看護師は初めてではないかを確認するなど、看護師の業務の経験状況を把握し、必要に応じてフォローする体制が求められる。さらに、胸腔ドレーンバッグを製造販売しているメーカーにおいては、水封部に滅菌蒸留水を入れる必要があることをバッグ自体に注意喚起するなどの工夫がされることが望まれる。

| <ul style="list-style-type: none"> ・胸腔ドレーンバッグを準備する際は、医師・看護師の2名以上で行う。 ・胸腔ドレーンの挿入時や胸腔ドレーンバッグの交換時は、医師・看護師でバッグの圧調整部と水封部に注水したことを確認する。 ・処置の前後に医師と看護師でタイムアウトを行い、胸腔ドレーンバッグの吸引圧条件や設定状況、水封部に滅菌蒸留水が入っていることを確認する。 |
