大田区浸水実績図(平成21年～平成29年)

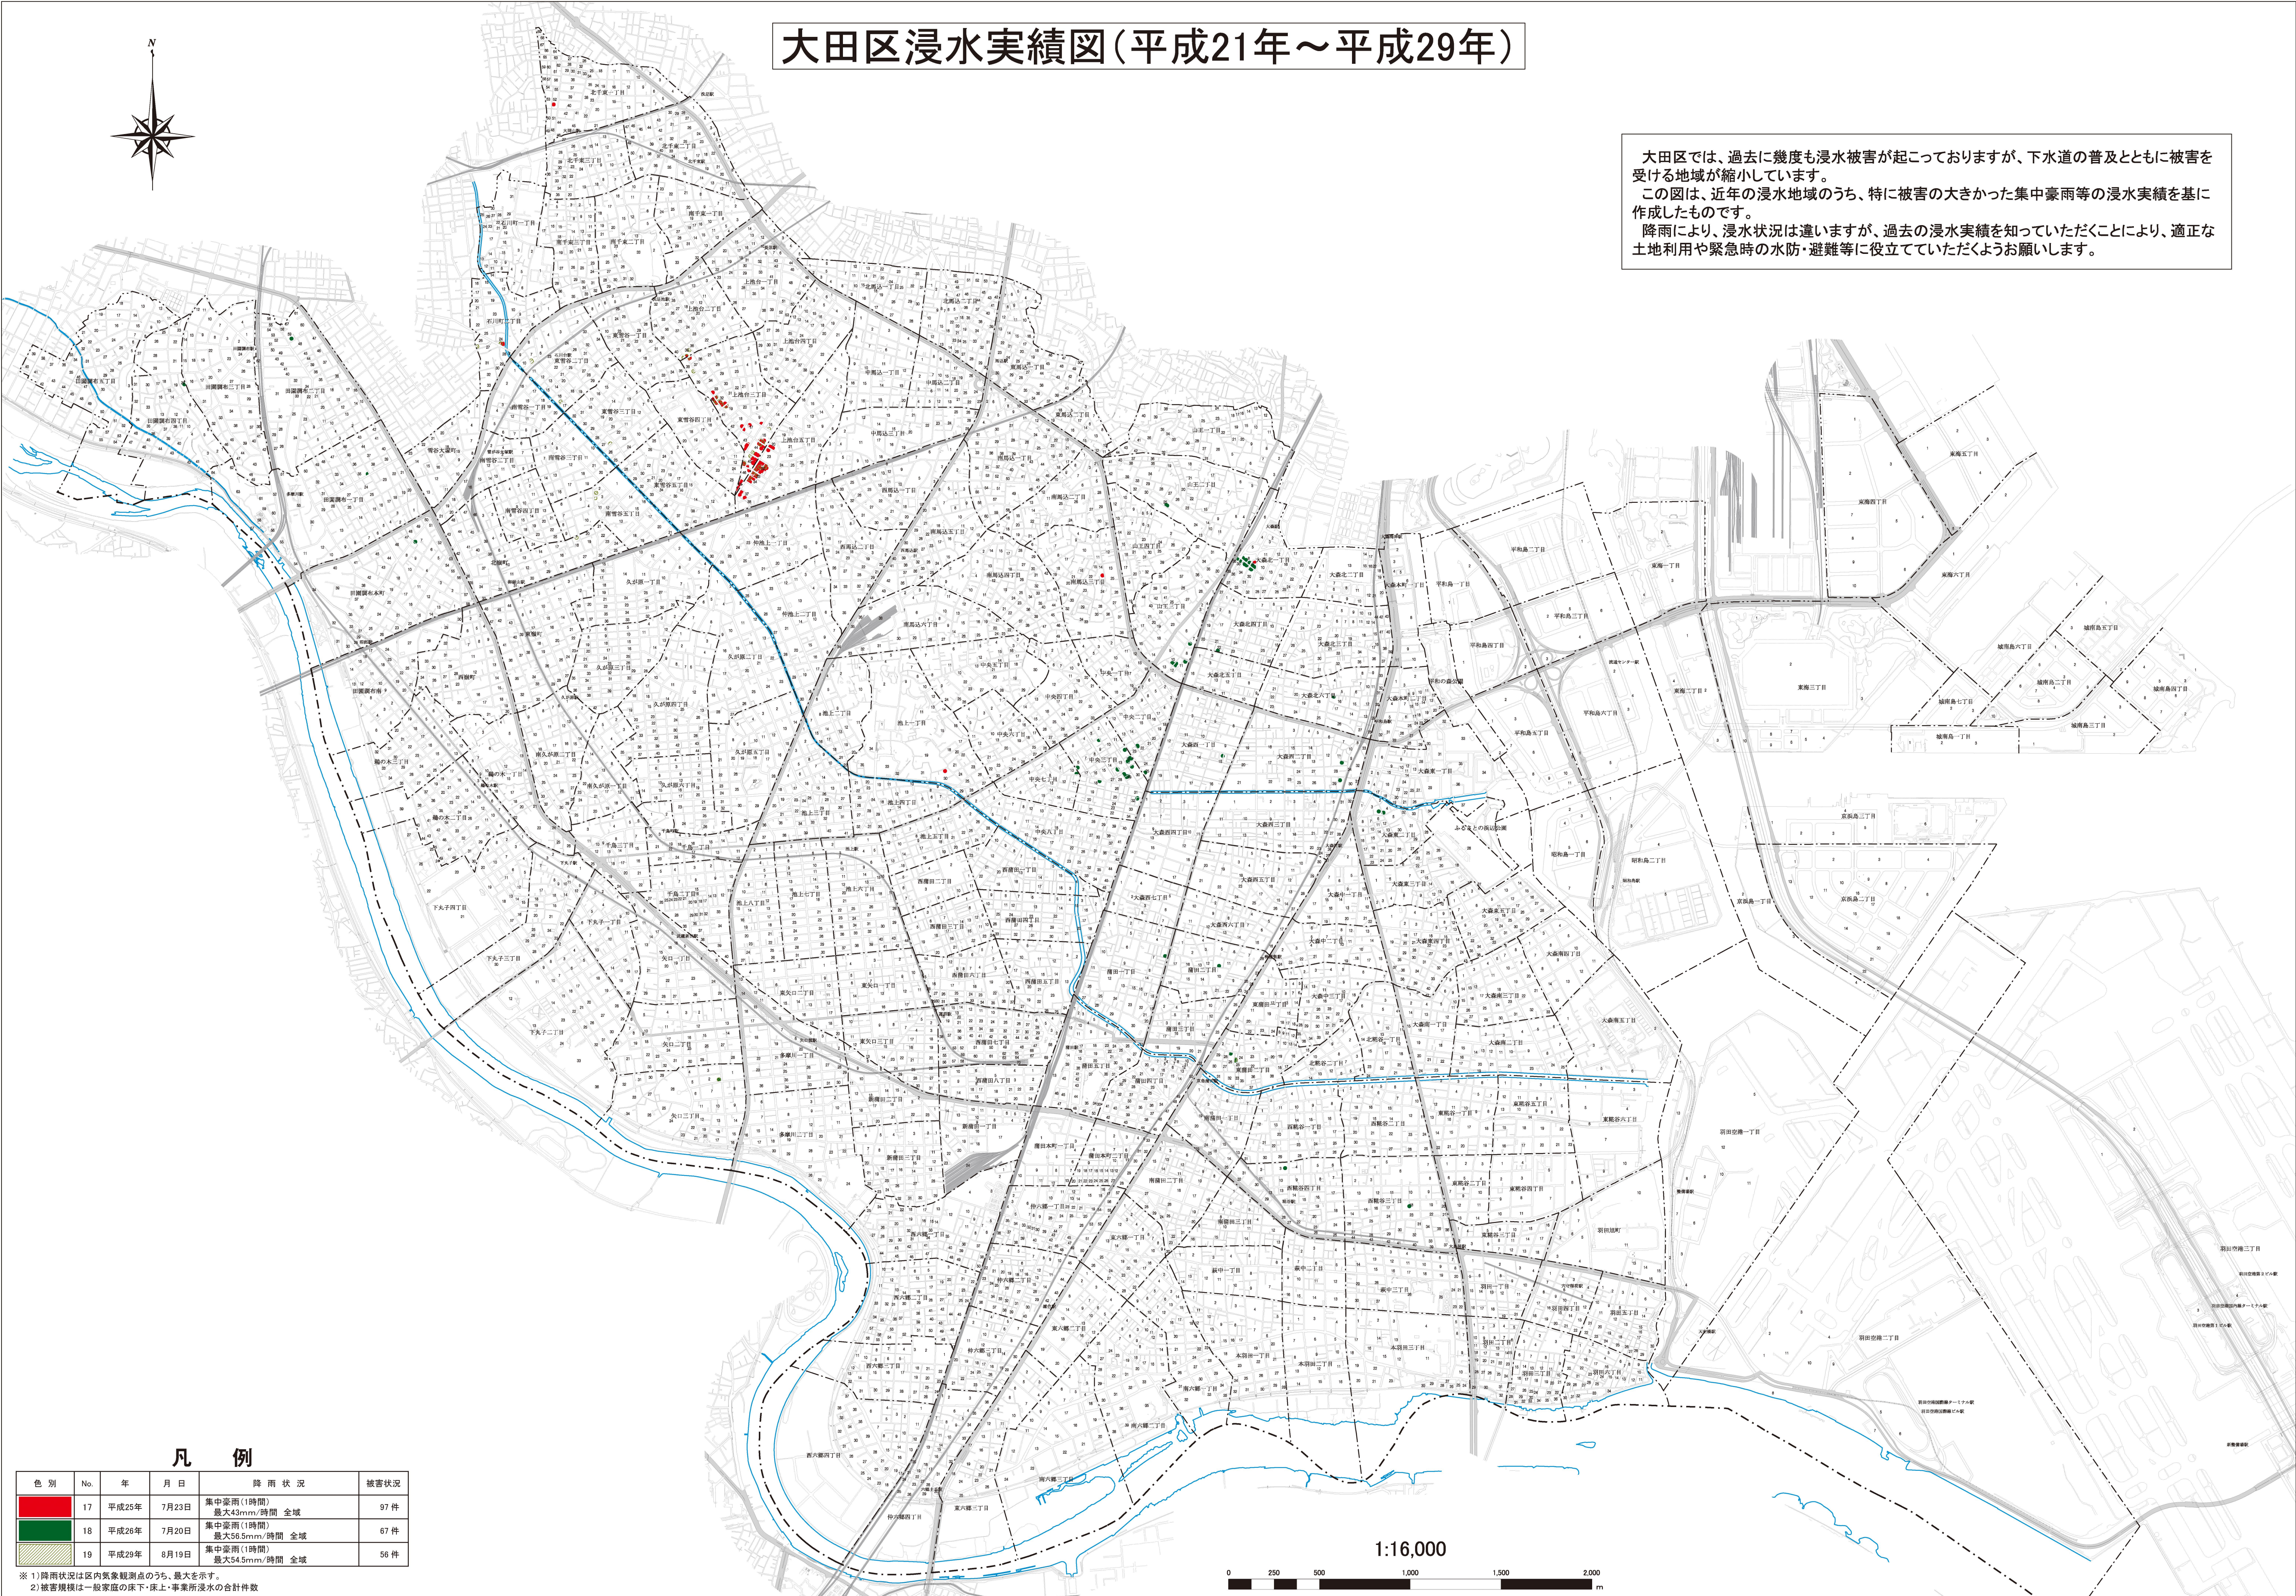
大田区では、過去に幾度も浸水被害が起こっておりますが、下水道の普及とともに被害を受ける地域が縮小しています。
 この図は、近年の浸水地域のうち、特に被害の大きかった集中豪雨等の浸水実績を基に作成したものです。
 降雨により、浸水状況は異なりますが、過去の浸水実績を知っていただくことにより、適正な土地利用や緊急時の水防・避難等に役立てていただくようお願いします。

色別	No.	年	月日	降雨状況	被害状況
■	17	平成25年	7月23日	集中豪雨(1時間) 最大43mm/時間 全域	97件
■	18	平成26年	7月20日	集中豪雨(1時間) 最大56.5mm/時間 全域	67件
■	19	平成29年	8月19日	集中豪雨(1時間) 最大54.5mm/時間 全域	56件
