大田区浸水実績図(平成30年～令和5年)

大田区では、過去に幾度も浸水被害が起こっておりますが、下水道の普及とともに被害を受ける地域が縮小しています。
 この図は、近年の浸水地域のうち、特に被害の大きかった集中豪雨等の浸水実績を基に作成したものです。
 降雨により、浸水状況は異なりますが、過去の浸水実績を知っていただくことにより、適正な土地利用や緊急時の水防・避難等に役立てていただくようお願いします。

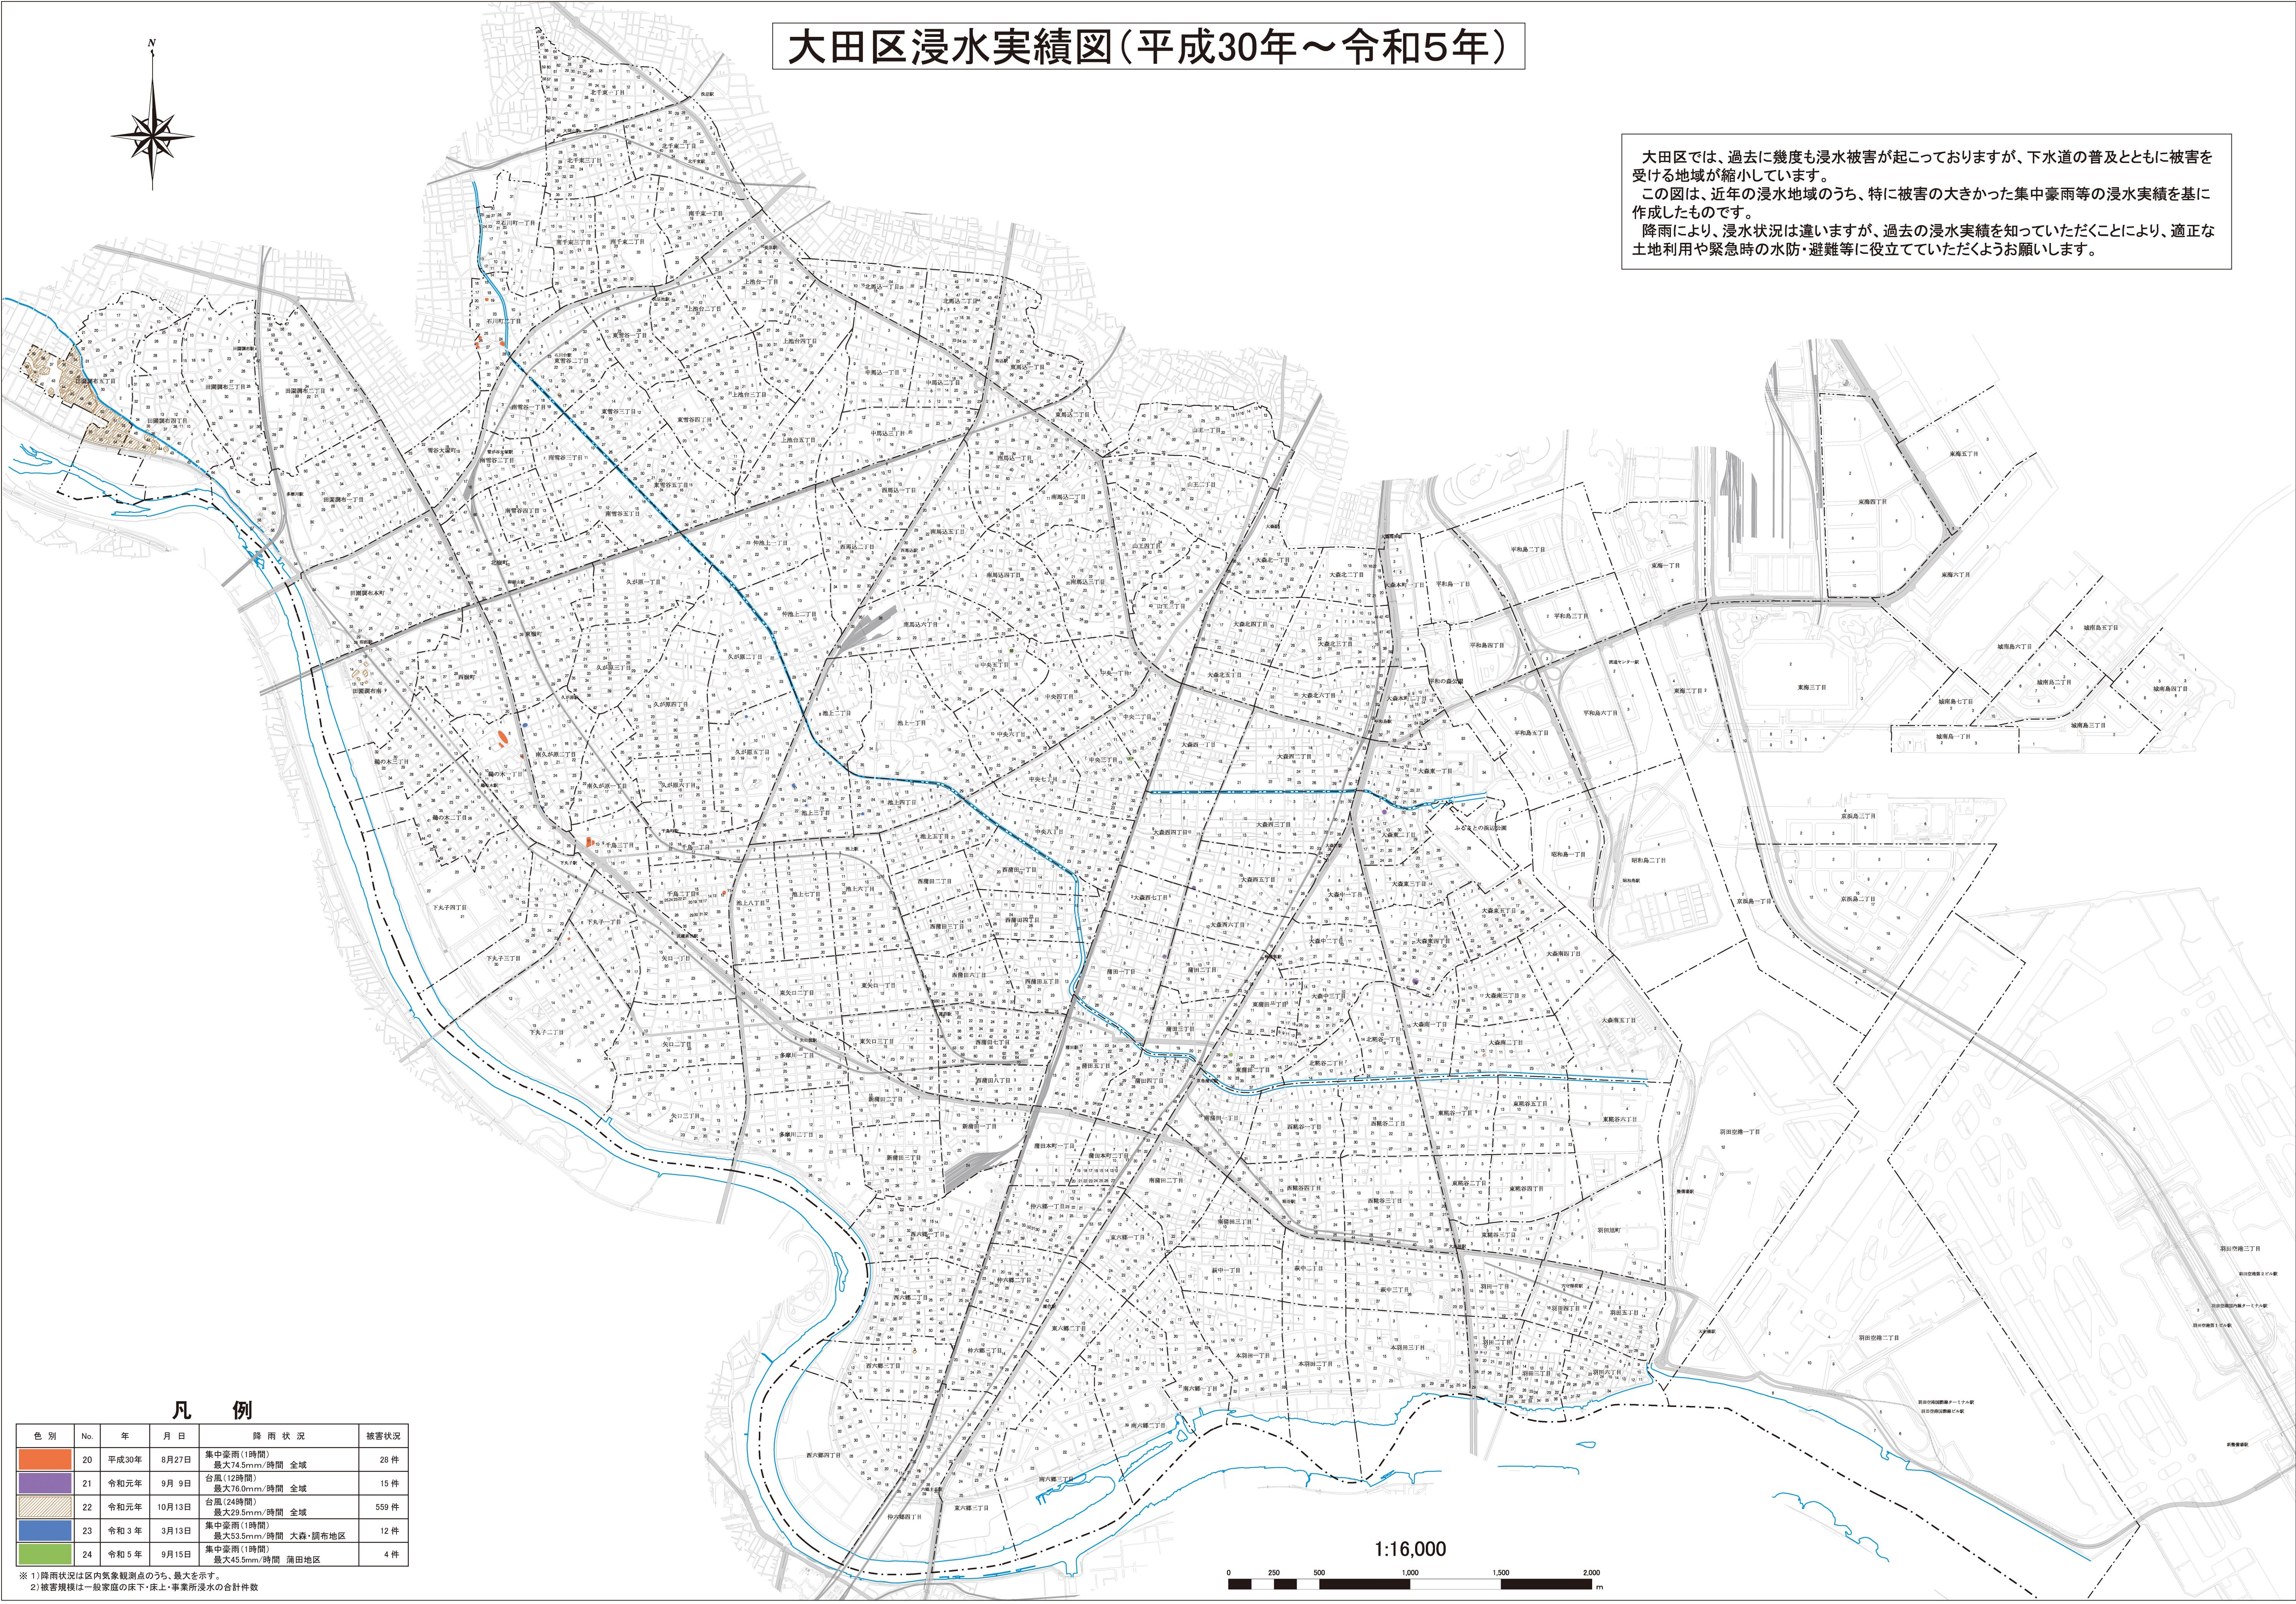
色別	No.	年	月日	降雨状況	被害状況
オレンジ	20	平成30年	8月27日	集中豪雨(1時間) 最大74.5mm/時間 全域	28件
紫	21	令和元年	9月9日	台風(12時間) 最大76.0mm/時間 全域	15件
黄	22	令和元年	10月13日	台風(24時間) 最大29.5mm/時間 全域	559件
青	23	令和3年	3月13日	集中豪雨(1時間) 最大53.5mm/時間 大森・旗布地区	12件
緑	24	令和5年	9月15日	集中豪雨(1時間) 最大45.5mm/時間 蒲田地区	4件
