令和4年度 呑川水質浄化対策研究会報告書

令和5年2月

1. これまでの経緯

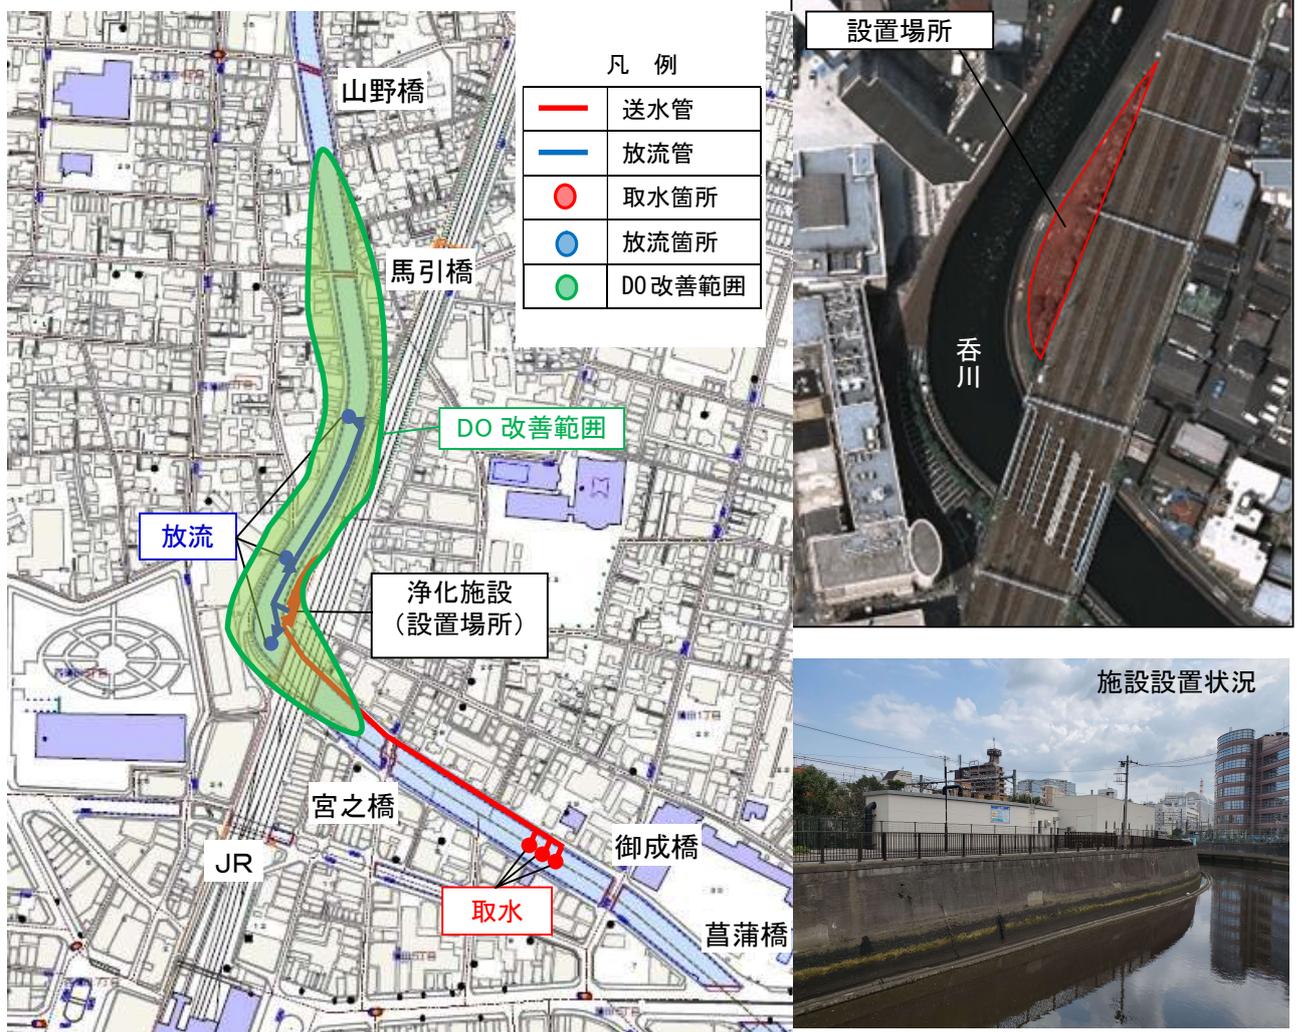
図 2.3 浄化施設配置図

御成橋上流側で河川水を取水し、旧西蒲田五丁目児童遊園跡地に設置する浄化施設において高濃度酸素水を生成し、呑川に放流することにより底層の貧酸素状態を改善する。なお、取水箇所は、放流水の影響範囲や取水施設の維持管理等を考慮して、御成橋の上流側とした。

浄化方法：高濃度酸素水による酸素供給

施設規模：供給DO 30mg/l・供給水量 300m³/h (100m³/h×3ユニット)

設置場所：旧西蒲田五丁目児童遊園跡地 (大田区西蒲田五丁目1番1号先)

配管：埋設配管 (取水部、放流部は除く)

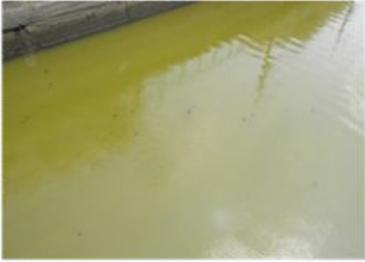
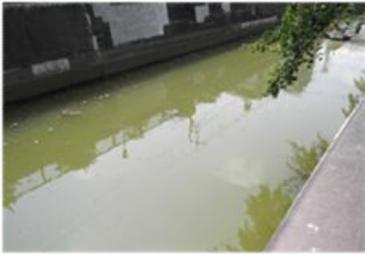
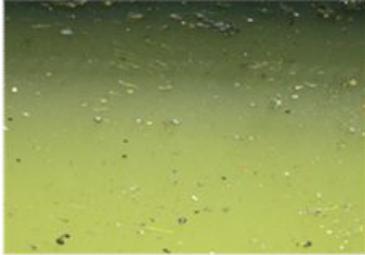
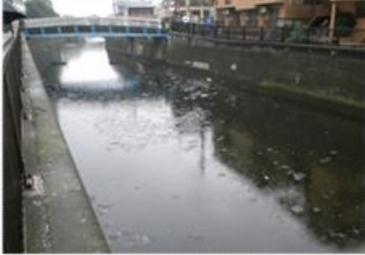
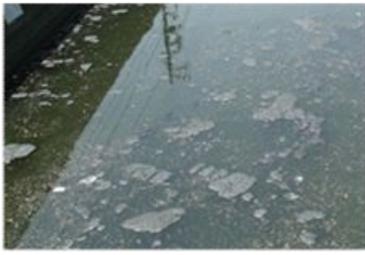
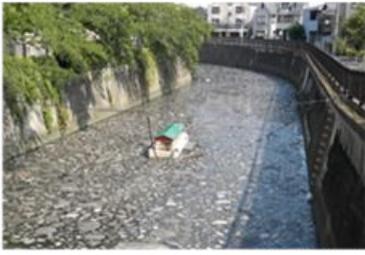
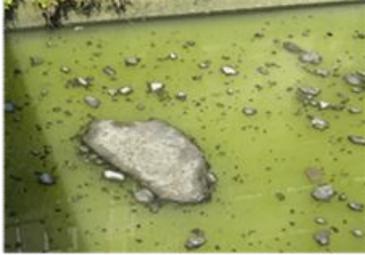
図 2.7 スカム発生判断基準

③以上の
スカム発生日
をカウント

カメラ調査実施地点(図2.6)のうち、平成29年度から継続的に調査を実施している日蓮橋、山野橋、御成橋について、7月～9月のスカム発生日数(図2.7の③中量以上の日数)を比較した。

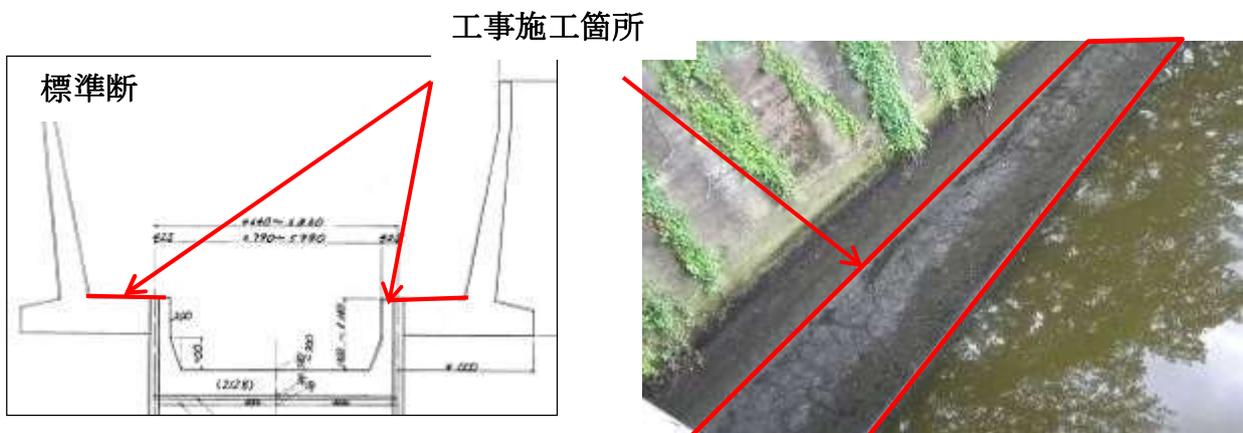
図 2.20 工事の施工箇所

図 2.20 に施工箇所を示す。干潮時に護岸部（犬走り）に作業員数名を配置して、汚泥を集積する。集積した汚泥を河川横の側道に配置したバキューム車にて汚泥を回収し、処分する。

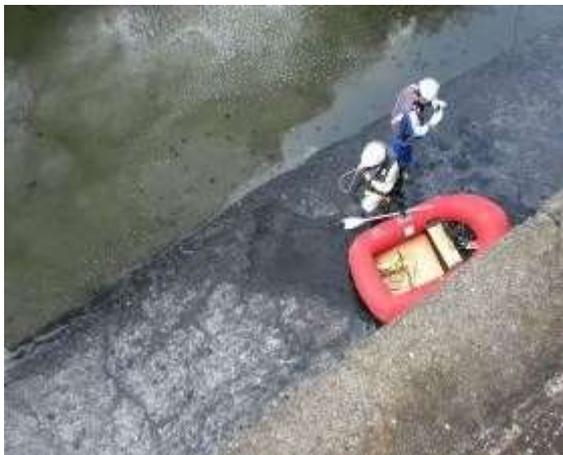
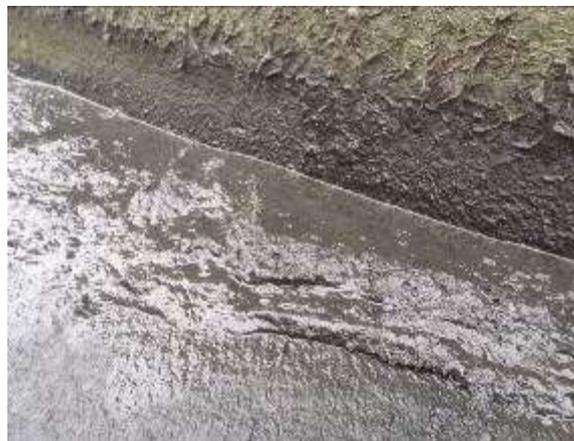
写真 2. 6、写真 2. 7 に汚泥の堆積状況、写真 2. 8、写真 2. 9 に施工状況を示す。写真 2. 10、写真 2. 11 に施工前、施工後を示す。施工前はコケや汚泥が護岸（犬走り）に堆積し、温度および湿度が高い時期には汚泥やコケの悪臭があがるような状況であったが、本工事により悪臭の原因となる汚泥等の除去を行った。

写真 2. 6 汚泥堆積状況（遠景）

写真 2. 7 汚泥堆積状況（近景）

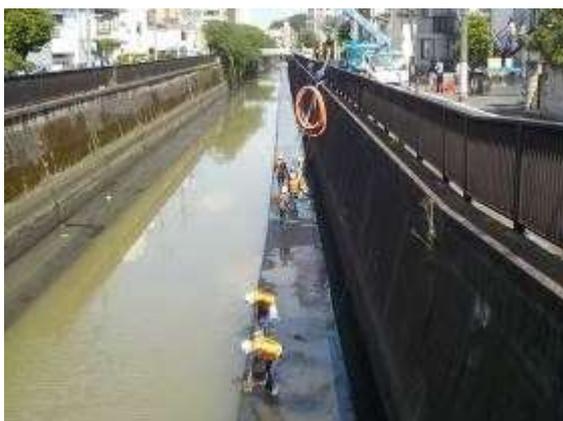
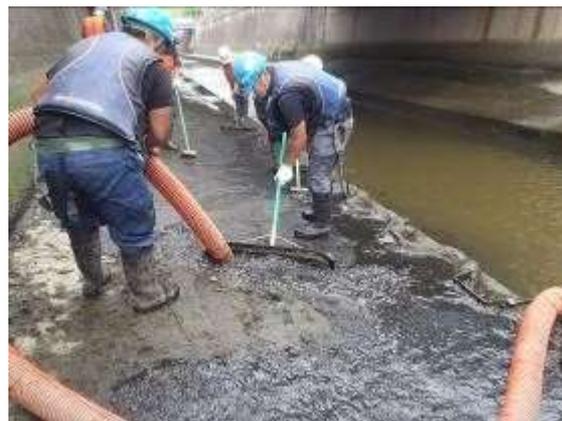
写真 2. 8 施工状況写真（遠景）

写真 2. 9 施工状況写真（近景）

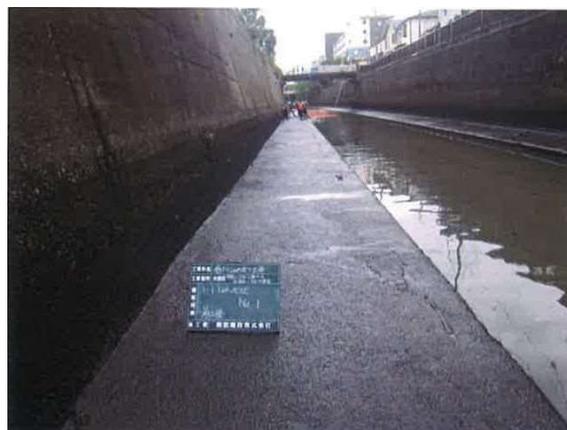
写真 2. 10 施工前写真（一本橋上流側）

写真 2. 11 施工後写真（一本橋上流側）

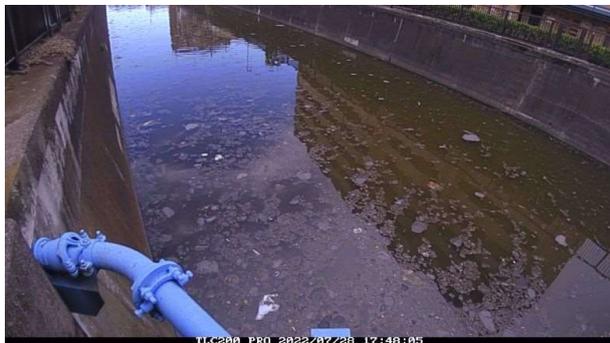
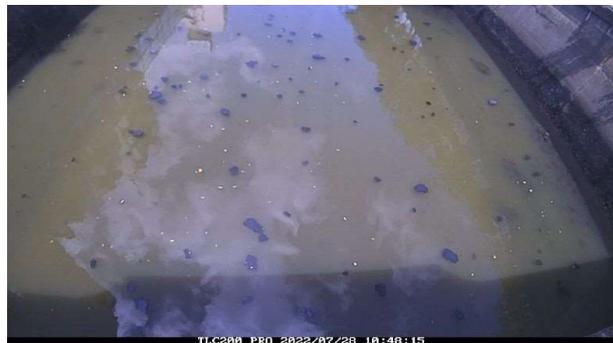
写真 2.14 スカム発生時の水面の様子

令和 4 年 7 月 28 日 山野橋

令和 4 年 7 月 28 日 御成橋

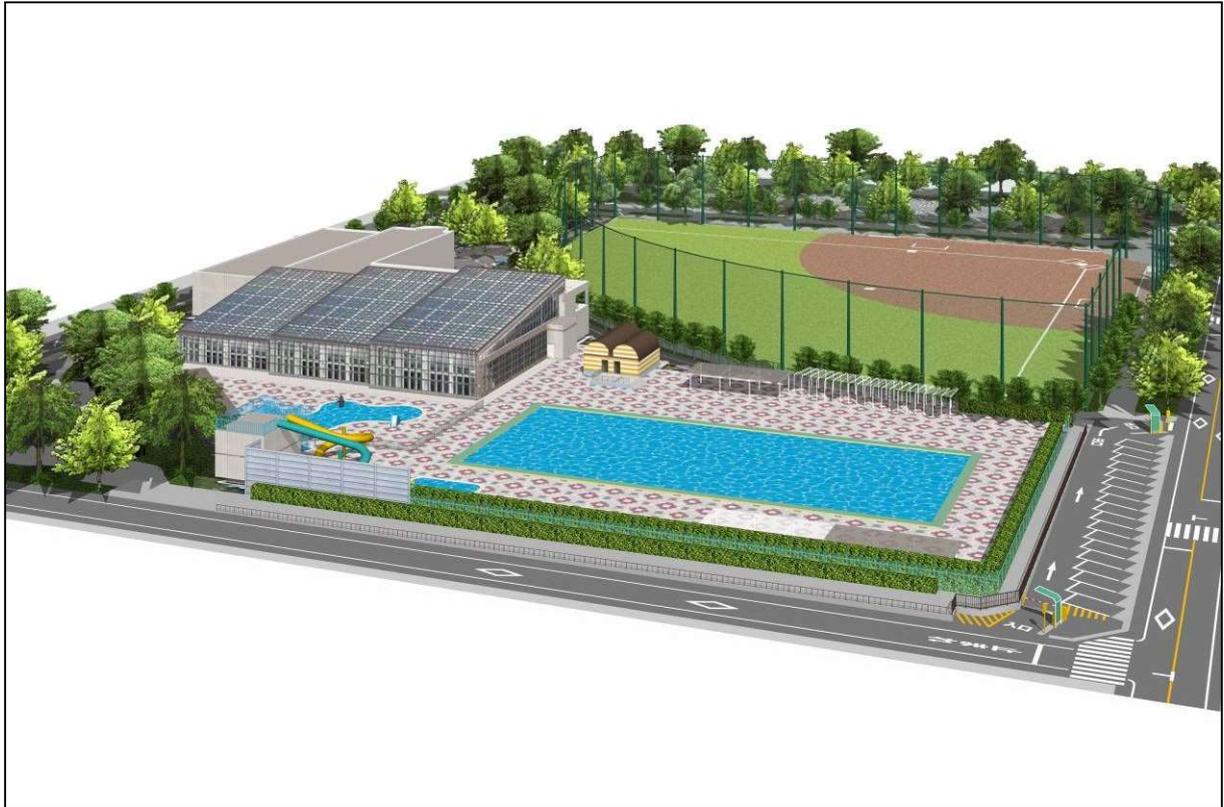
図 3.8 東調布公園内、貯留施設整備施工ヤード着手前

貯留管は、東調布公園内に立坑を築造し、3方向にシールドマシンを発進し整備を行う。立坑の配置箇所は、図3.7に示す3箇所（交通公園、野球場、屋外プール）を基本に、東調布公園の再整備計画を行う大田区と調整した結果、利用者への影響が夏期のみに限られる点等を考慮し、屋外プールの位置とすることとした。シールド工法による貯留管の布設に引き続き、立坑内に維持管理用の人孔及び晴天時に既設の下水道管へ返水するためのポンプ施設を整備する。また、一部が完成した貯留管を先行して稼働させることで、早期に効果を発揮できる方法の検討を進める。

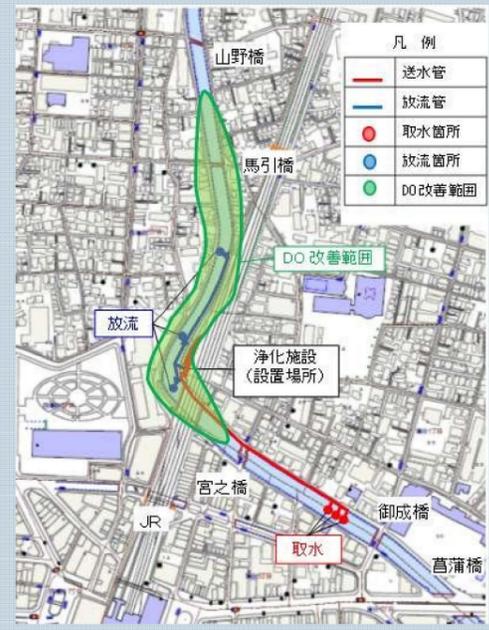
浄化施設の配置と効果範囲
