## 第2節 環境改善・水質関係異常事故

### 第1 呑川汚濁実態調査

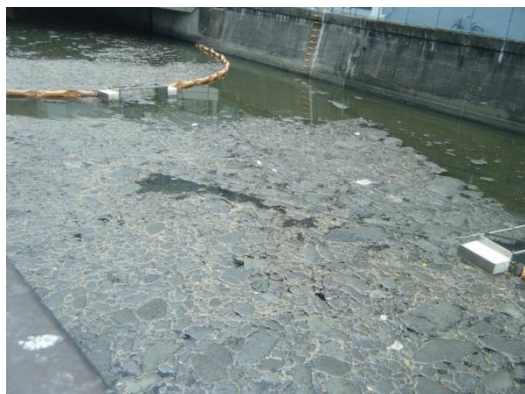
図1 スカム発生状況

昭和40年代後半から50年代の呑川の水質は、生活排水等の流入によって悪化していたが、下水道の普及等により汚れの指標であるBODは平成7年から環境基準を達成している。しかし、雨天時には下水道からの越流水の流入によって、悪臭、スカムの発生、河川の白濁化、魚のへい死事故が夏季を中心に発生している。

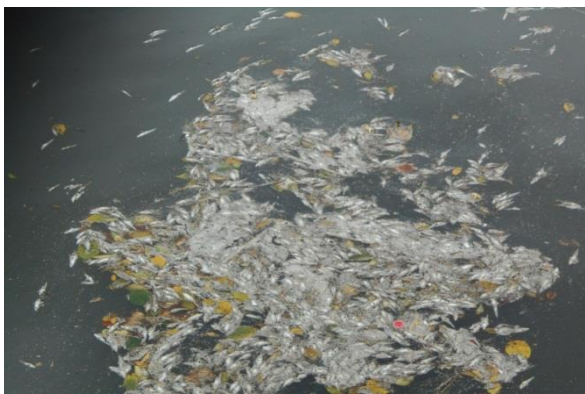
図2 魚の浮上死

春川における10匹以上の魚の浮上死が、12回確認された。発生時の状況は過年と同様に、発生の前日から上流域において降雨があり、下水の越流が発生していた。その結果、DO、水温、濁度などの水質に急激な変化が起こり、魚に影響を与えたものと考えられる。

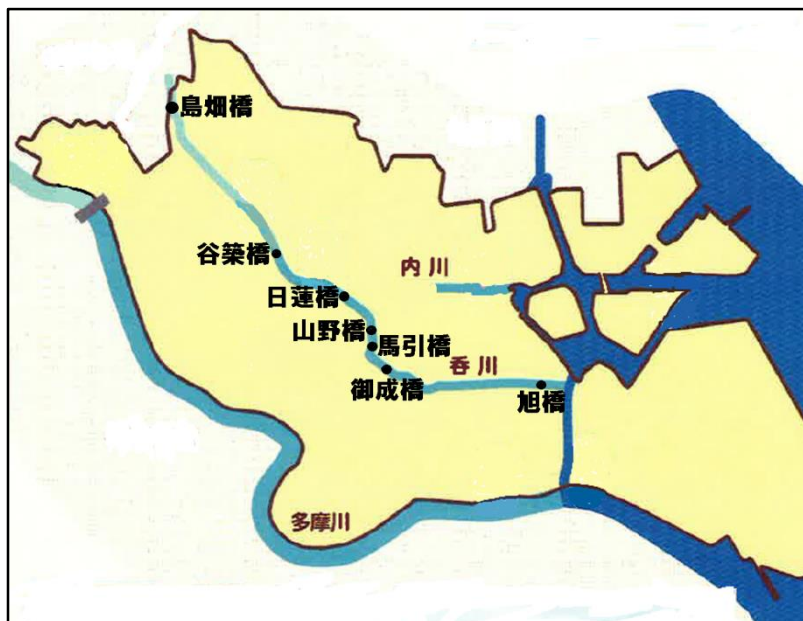
図3 調査地点図

環境基準の適合状況を把握するために、上流と下流に位置する島畑橋、谷築橋、旭橋の3地点では、年4回、表1の水質(23項目)について調査を実施した。

スカムや悪臭の発生がある中流域4地点(日蓮橋、山野橋、馬引橋、御成橋)では年12回、同様の水質調査を実施した。

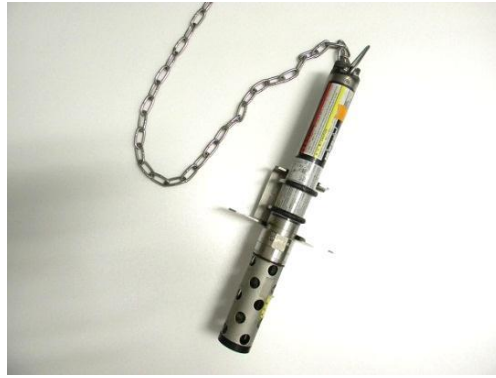
図7 水質連続測定装置（多項目水質計 W-22XD）

HORIBA 多項目水質計 W-22XD を用いて、DO、水温、塩分、ORP を10分間隔で測定を実施した。
