令和6年度版
大田区の環境調査報告書
～ 騒音・振動、大気、水質等の調査 ～

大田区 資源環境部 環境政策課

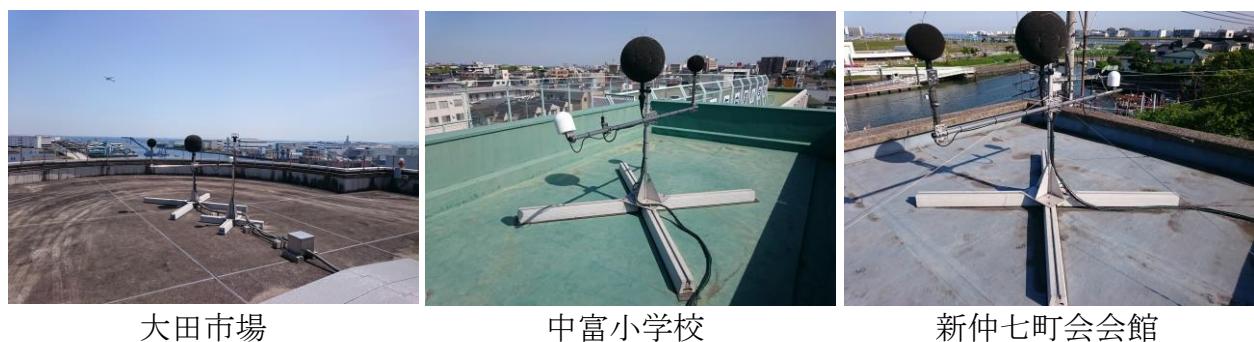
図2 調査地点の状況

各固定局には、図2のように航空機騒音自動測定装置を設置している。航空機騒音を測定する際、周波数重み付け特性はA特性を、時間重み付け特性はSlowを用いる。

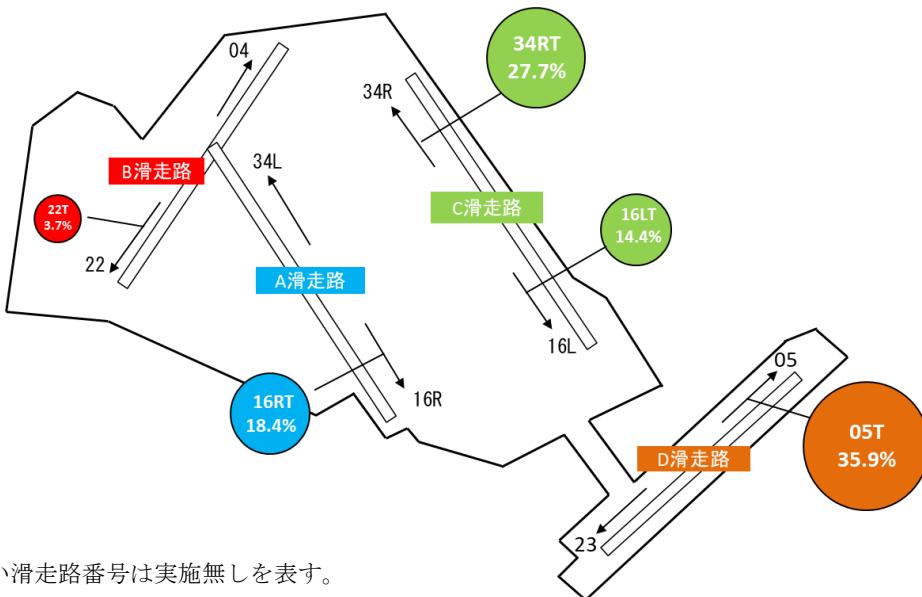
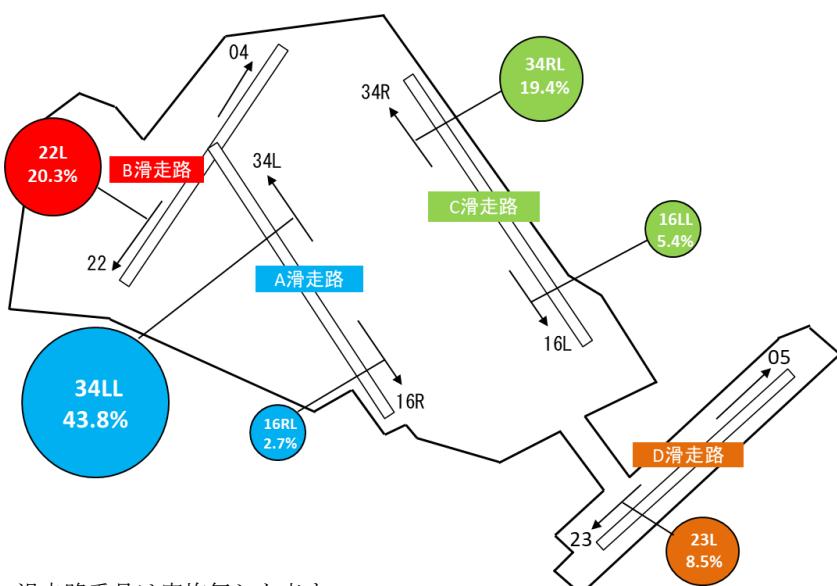
図3 滑走路別離着陸実施比率概念図

羽田空港の滑走路別離着陸の実施比率を表2に、概念図を図3に示す。

羽田空港の滑走路は4本あり、離着陸を行う方向が滑走路毎に各2通りある。離着陸の方向は、主に風向（北風、南風）によって決定され、基本的に風上を正面とする。また、優先滑走路方式によって原則離着陸が行われないものがある。

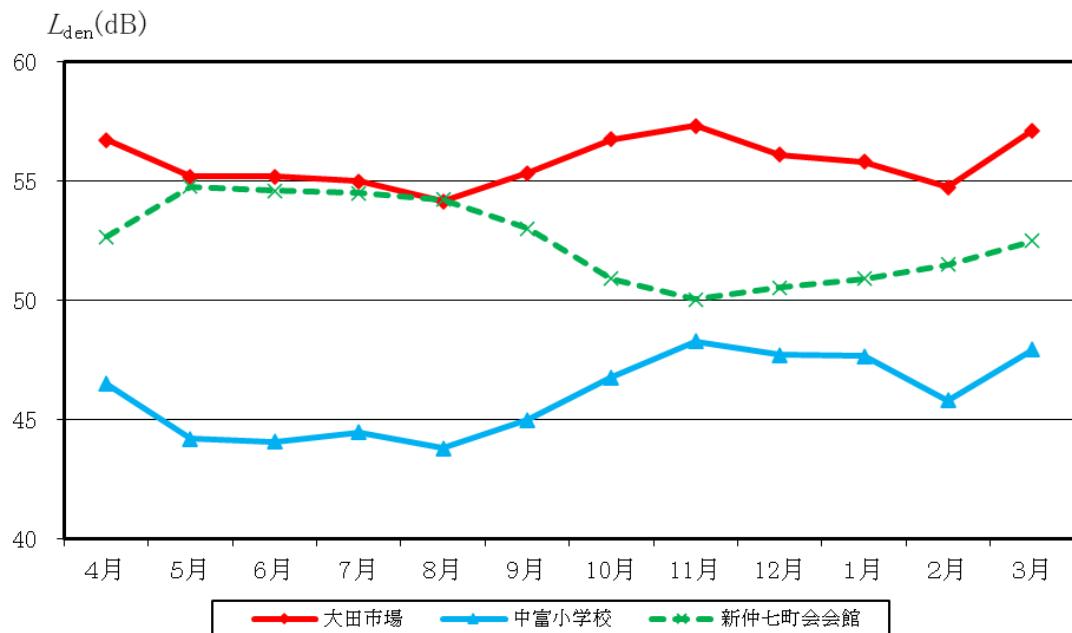
図4 L_{den} の月変化

令和6年度の各地点の月別測定結果は図4、表3のとおりであり、3局全ての月間 L_{den} 及び年間 L_{den} で環境基準を達成した。

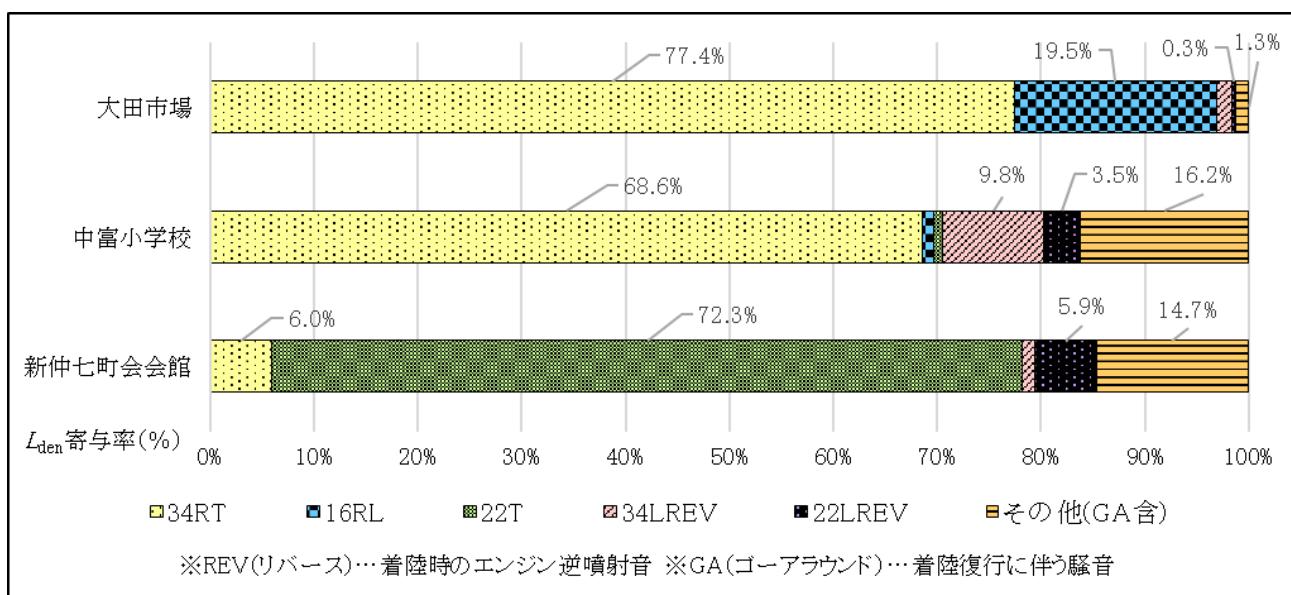
図5 滑走路運用ごとの L_{den} 寄与率 (一部抜粋)

また、滑走路運用ごとの L_{den} 寄与率について、上位を抜粋し図5に示す。滑走路運用ごとの L_{den} 寄与率とは、各固定局において算出された年間 L_{den} のうち、滑走路運用の構成比に着目し、 L_{den} 内で占める割合を算出したものである。

L_{den} に最も寄与していた滑走路運用は、大田市場ではC滑走路北向離陸（34RT）で77.4%、中富小学校ではC滑走路北向離陸（34RT）で68.6%、新仲七町会会館ではB滑走路南向離陸（22T）で72.3%であった。

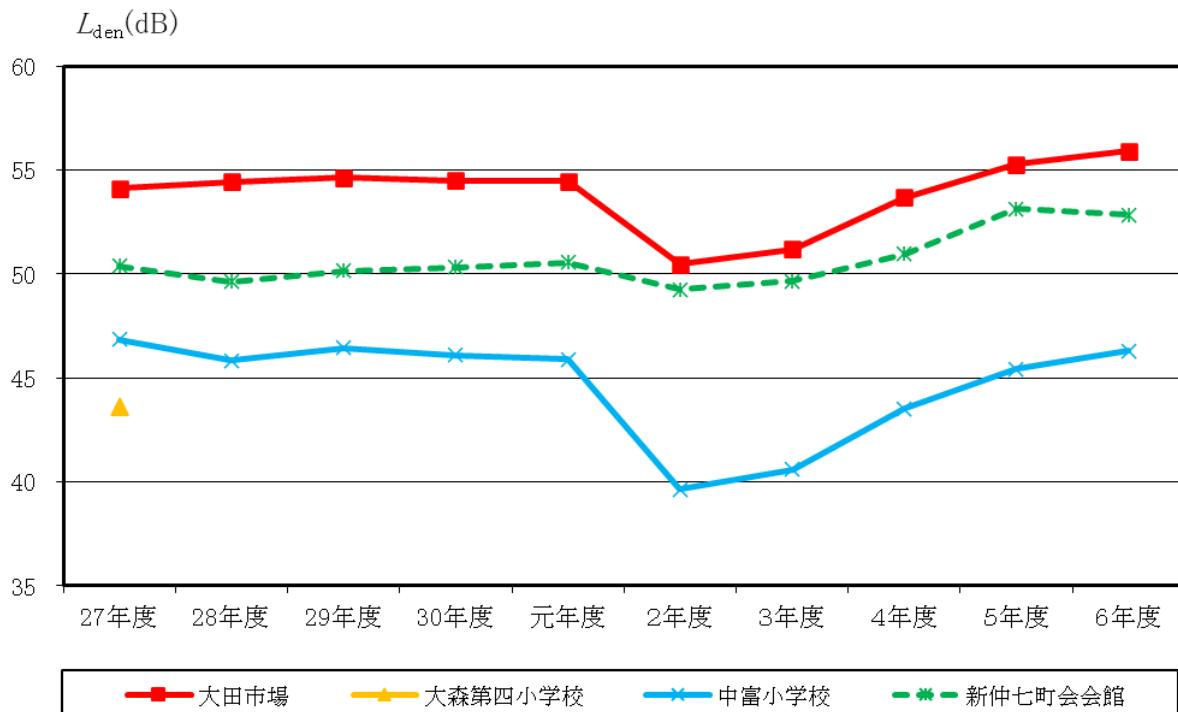
図 6 L_{den} の経年変化

航空機騒音の評価方法は、従来 WECPNL であったが、環境基準の評価方法が改正され、平成 25 年度より L_{den} となった。区では平成 22 年度から WECPNL と併せ、 L_{den} でも測定・評価を行っている。 L_{den} と WECPNL の経年変化（過去 10 年分）を図 6、図 7、表 4 に、離着陸機数の経年変化を表 5 に示す。

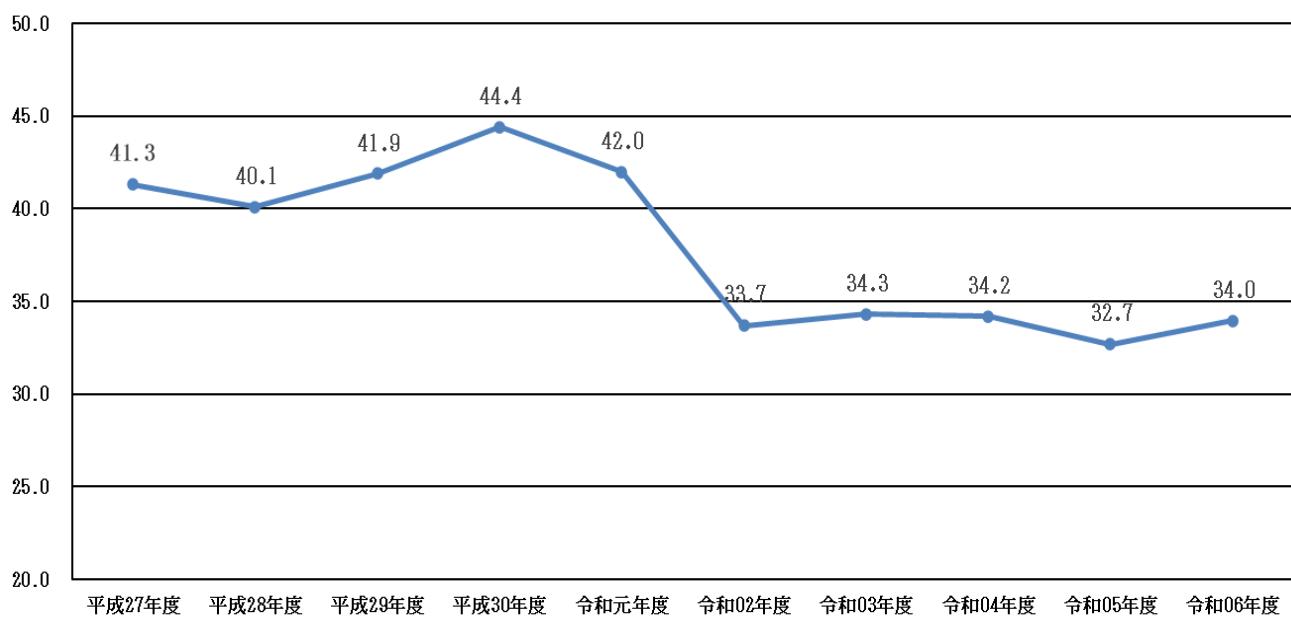
図 2 北風運用時の航空機騒音調査結果比較 (L_{den} [dB])

羽田空港は北風運用と南風運用で滑走路の運用が異なるが、内陸飛行は北風運用の場合が多い。そこで、北風運用に限った場合の 3 日間のデータを年度ごとに集計し、 L_{den} を算出した。

内陸飛行を行った3日間のデータを集計し、 L_{den} を算出した結果、令和6年度の L_{den} は34.0dBであった。令和5年度の32.7dBに対して1.3dB上回る結果となつた。

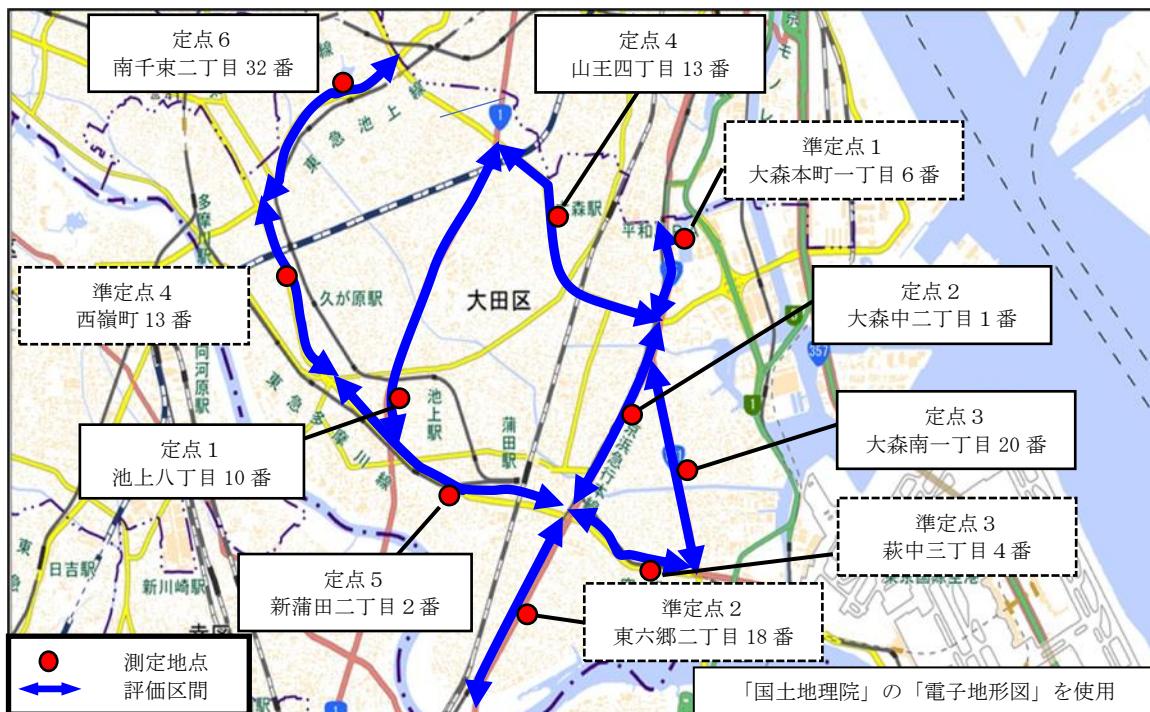
図1 令和6年度調査地点概要

基準点	測定場所（路線名）	評価区間
定点1	池上八丁目10番（第二京浜）	東馬込一丁目30番～東矢口二丁目4番
定点2	大森中二丁目1番（第一京浜）	大森本町二丁目32番～南蒲田二丁目4番
定点3	大森南一丁目20番（産業道路）	大森東二丁目8番～東糀谷三丁目2番
定点4	山王四丁目13番（環七通り）	大森本町二丁目32番～南馬込一丁目1番
定点5	新蒲田二丁目2番（環八通り）	南蒲田二丁目1番～千鳥三丁目18番
定点6	南千束二丁目32番（中原街道）	南千束一丁目3番～雪谷大塚町13番
準定点1	大森本町一丁目6番（第一京浜）	大森本町一丁目1番～大森本町二丁目32番
準定点2	東六郷二丁目18番（第一京浜）	南蒲田二丁目1番～東六郷三丁目25番
準定点3	萩中三丁目4番（環八通り）	萩中三丁目7番～南蒲田二丁目1番
準定点4	西嶺町13番（環八通り）	千鳥三丁目11番～田園調布二丁目61番

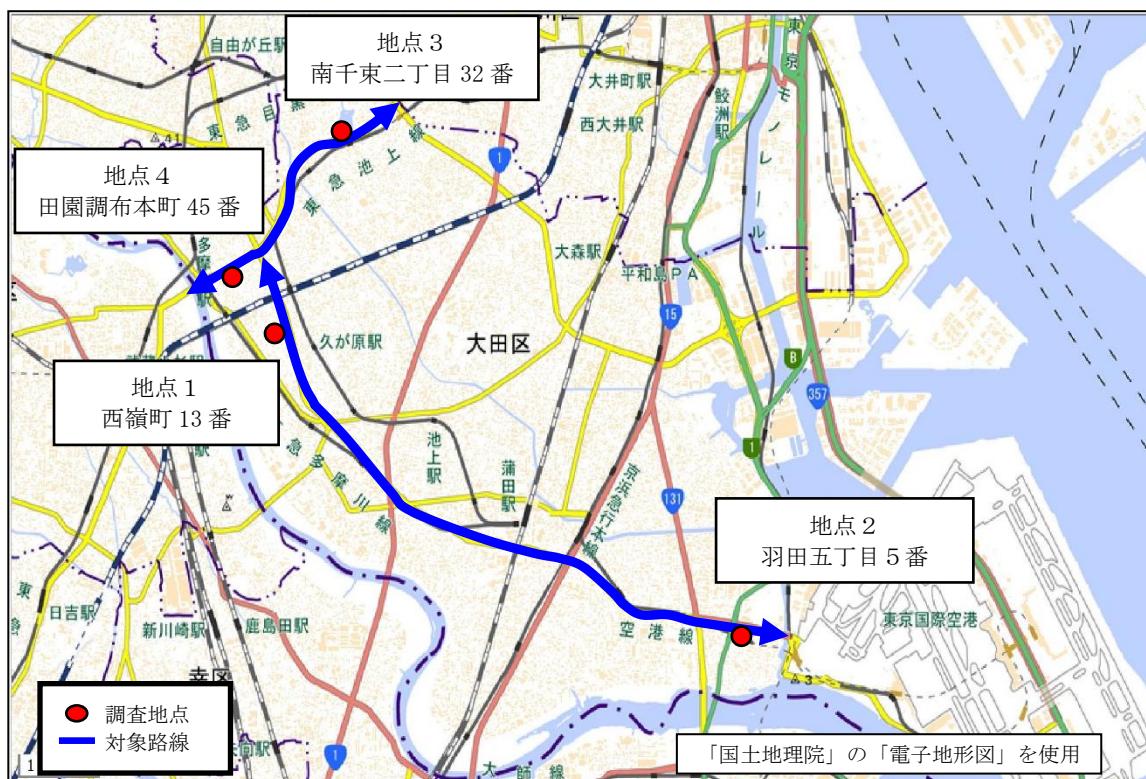
図1 調査地点概要

対象道路	地点番号	測定場所	用途地域	振動の区域区分	車線数	
					上り	下り
環八通り	1	西嶺町13番	準住居	一種	3	3
	2	羽田五丁目5番	商業	二種	3	3
中原街道	3	南千束二丁目32番	準住居	一種	2	2
	4	田園調布本町45番	近隣商業	二種	2	2

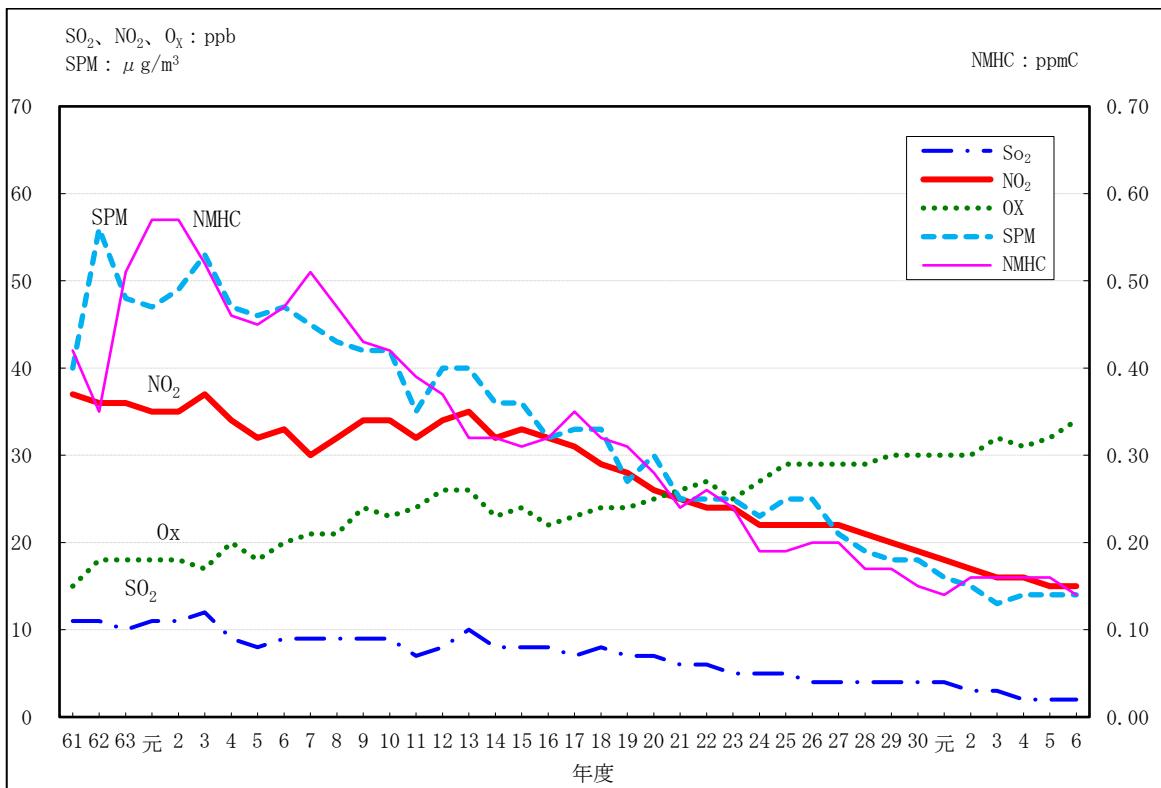
図 2 一般局の経年変化（昭和 61 年度～令和 6 年度）

図 2 に一般局の経年変化を、図 3 に自排局の経年変化を示す。

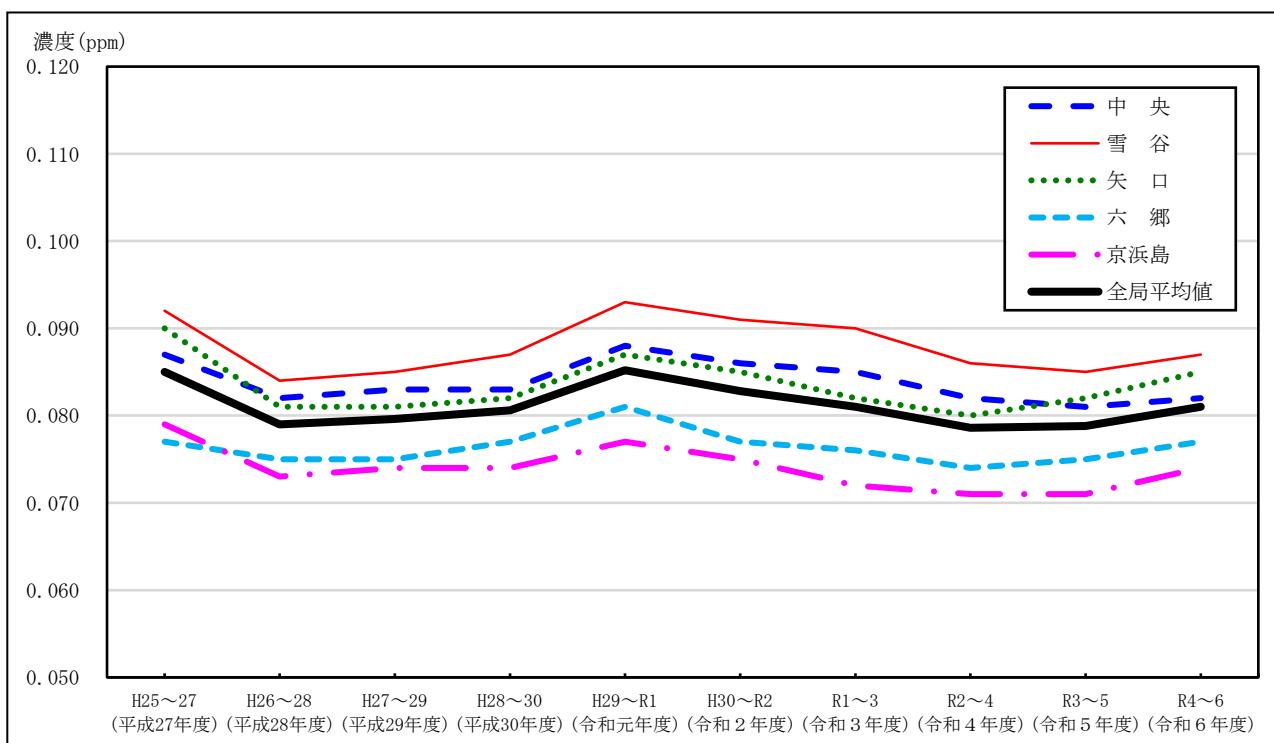
図 4 環境省指標値の推移

評価方法	日最高 8 時間値の年間 99 パーセンタイル値の 3 年移動平均値
測定結果	環境省指標値の推移は図 4 のとおり。 令和 6 年度は 0.074~0.087ppm であり、全局で前年より増加した。 ここ 10 年度では、ほぼ横ばいの傾向である。

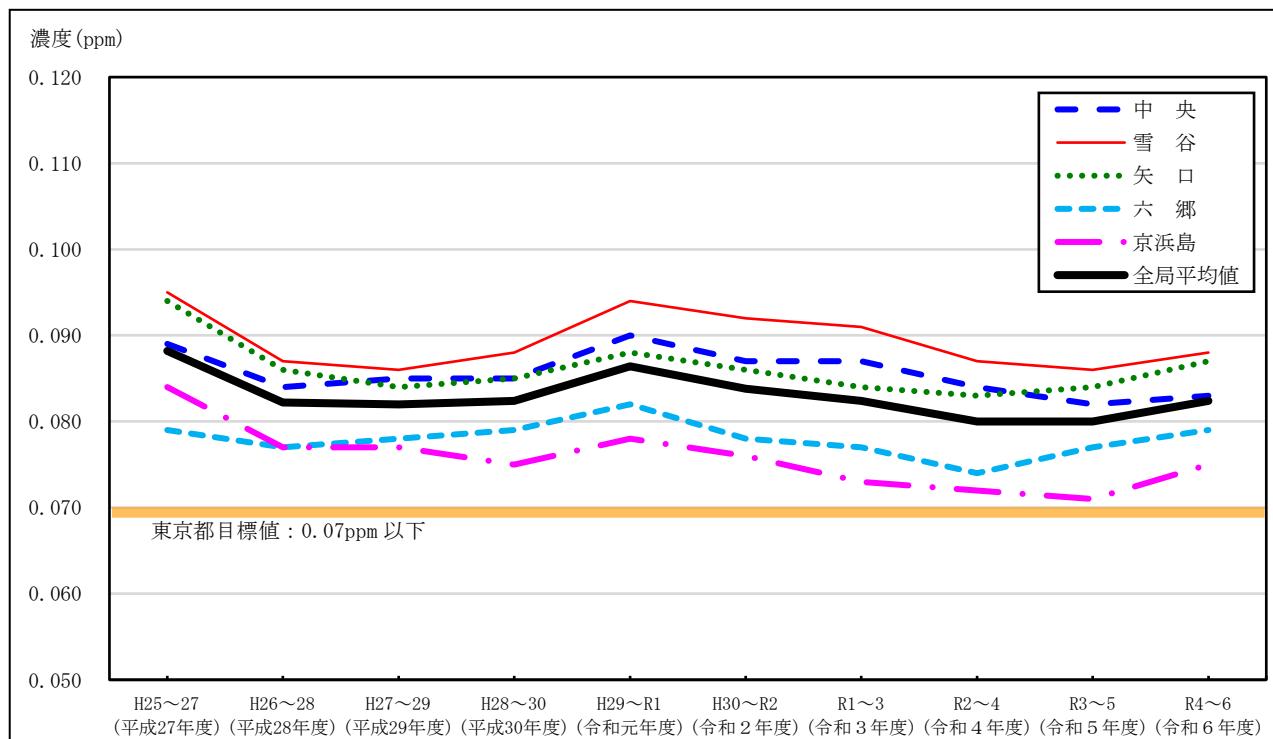
図5 東京都目標値の推移

評価方法 (目標値)	日最高8時間値の年間4番目に高い値の3年移動平均値 (全ての測定局において0.07ppm以下)
測定結果	東京都目標値の推移は図5のとおり。 令和6年度は全局で目標を達成できなかった。 令和6年度の測定値は0.075～0.088ppmであり、全局で前年より増加した。ここ10年度では、ほぼ横ばいの傾向である。

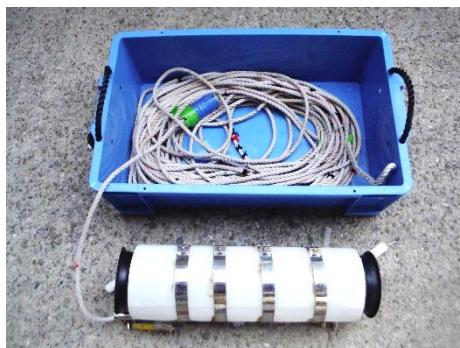
図2 バンドーン採水器

橋の上から表層水はポリバケツ、底層水はバンドーン採水器を用いて採水し、底質はエクマンバージ採泥器を用いて採泥した。(図2、3参照)

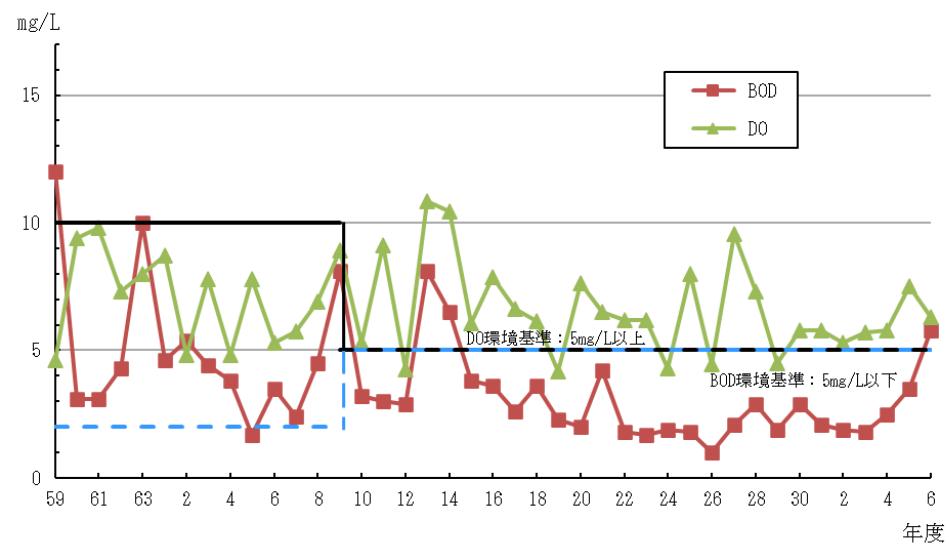
図 5 BOD と DO の経年変化 (内川・新橋)

内川（C類型）	
生活環境項目	<p>BODの75%水質値は5.8mg/Lで、環境基準不適合であった。</p> <p>DOの年度平均値は6.3mg/Lで、環境基準を達成した。</p> <p>pHの年度平均値は8.0で、環境基準を達成した。</p> <p>SSの年度平均値は12mg/Lで、環境基準を達成した。</p>
健康項目	<p>硝酸性窒素及び亜硝酸性窒素の年度平均値は2.5mg/Lで、環境基準を達成した。</p>
経年変化	<p>図5にBODとDOの経年変化を、図6に窒素化合物の経年変化を示す。</p> <p>内川は主水源が海水のため、運河域の水質の影響を受ける。</p> <p>BODは、多摩川や呑川上流と同様に昭和50年代後半から改善されてきた。</p>

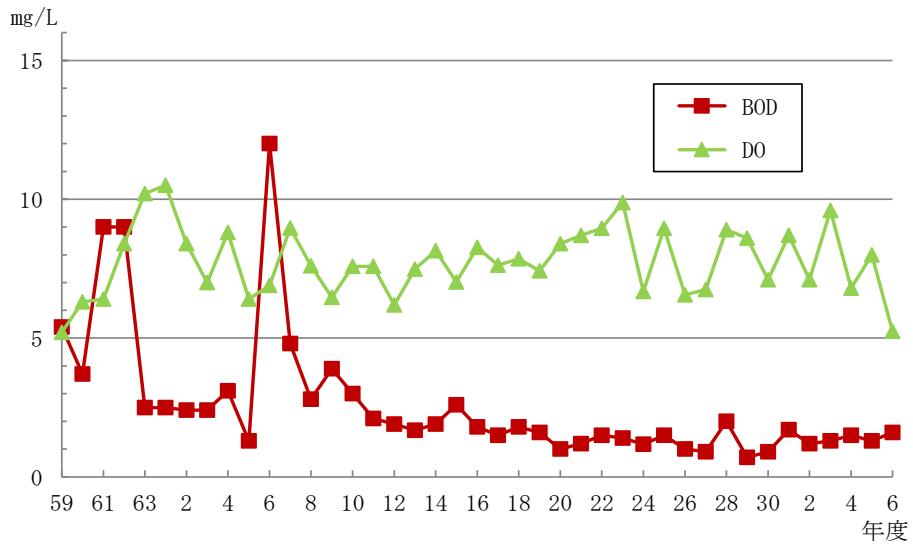
図7 BODとDOの経年変化（丸子川・馬鞍橋）

生活環境項目	BOD の 75% 水質値が 1.6 mg/L、DO の年度平均値が 5.3 mg/L、pH の年度平均値は 7.2、SS の年度平均値が 7 mg/L で良好な水質を保っている。
健康項目	硝酸性窒素及び亜硝酸性窒素の年度平均値が 2.3 mg/L で環境基準を達成した。
経年変化	図 7 に BOD と DO の経年変化を示す。 年度によりばらつきはあるが、平成 10 年度以降は安定した良好な水質を保っている。流域が分流式下水道で下水の越流が発生しないためと思われる。

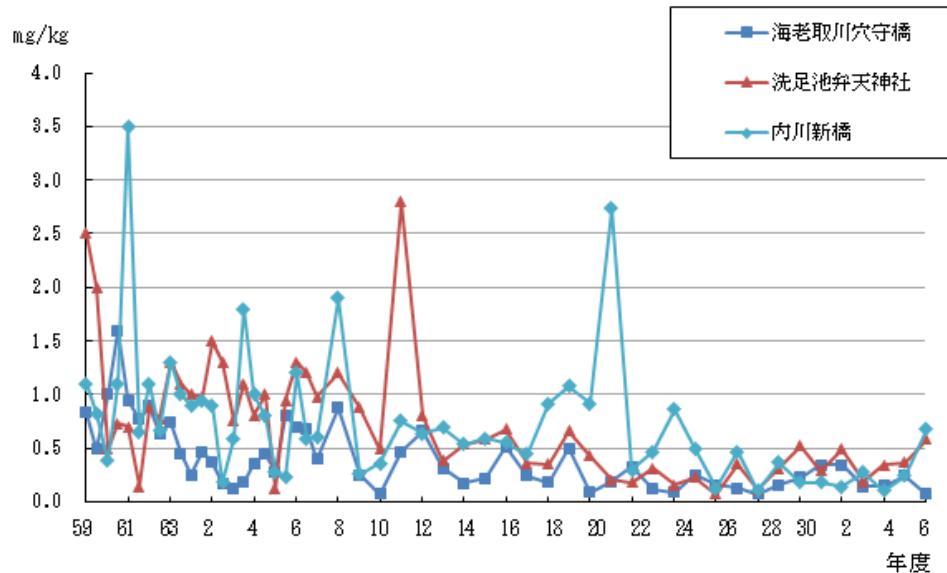
図 11 底質の総水銀の経年変化

経年変化　図 11 に総水銀の経年変化を、図 12 に PCB の経年変化を示す。総水銀は、内川と洗足池で上昇している年もあるが、近年は横ばい傾向にある。PCB は昭和 58 年頃までは急激に減少し、平成 10 年頃まで緩やかな減少傾向がみられ、近年ではほぼ横ばいで推移している。内川では平成 18 年、20 年に PCB が上昇した。これは内川の護岸工事の影響で、過去に堆積した汚泥が搅乱されたためと考えられる。また、令和 4～6 年も上昇傾向が確認されたため、底質の状況確認を目的として追加調査を実施した。結果は『第 2 節－第 2 その他の水質調査結果』のとおりである。

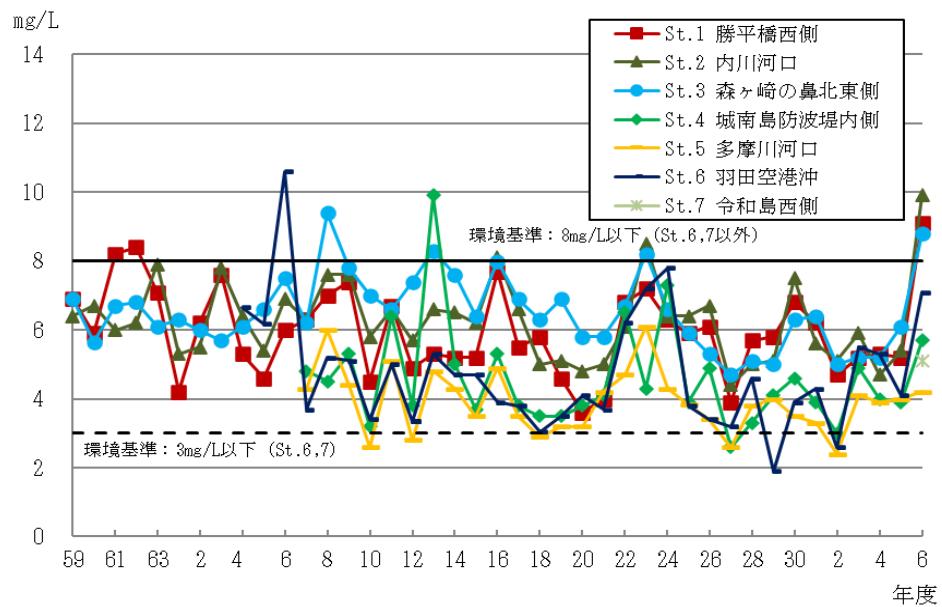
図2にCODの経年変化を示す。
経年変化では、変動がありながらもほぼ横ばい傾向が続いていたが、今年度は昨年度と比べ全体的に上昇傾向が確認された。

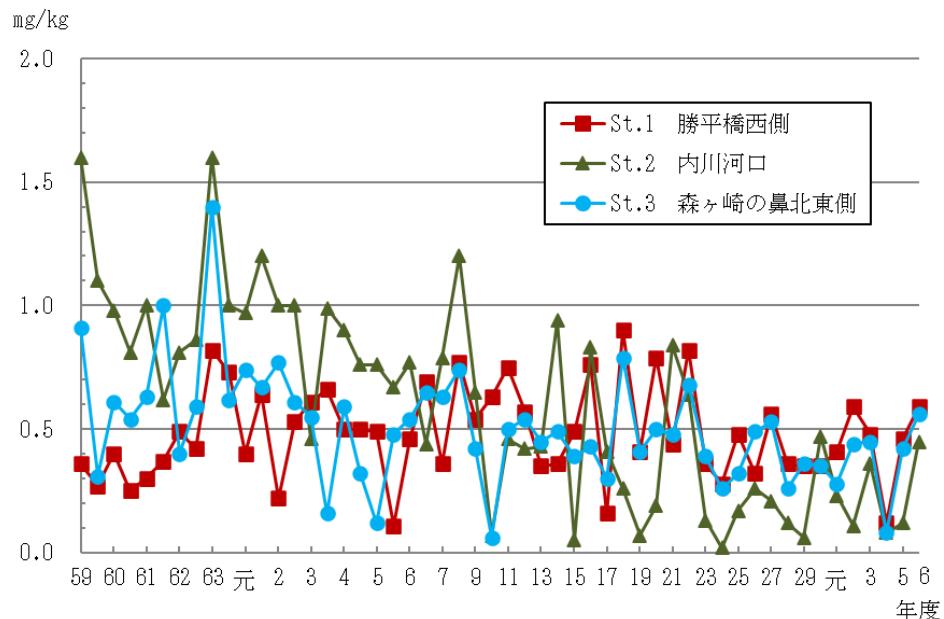
図5 底質の総水銀の経年変化

総水銀については、調査を開始した昭和49年から昭和60年代までは減少が続いた。近年では、変動はあるものの緩やかな減少傾向がみられる。

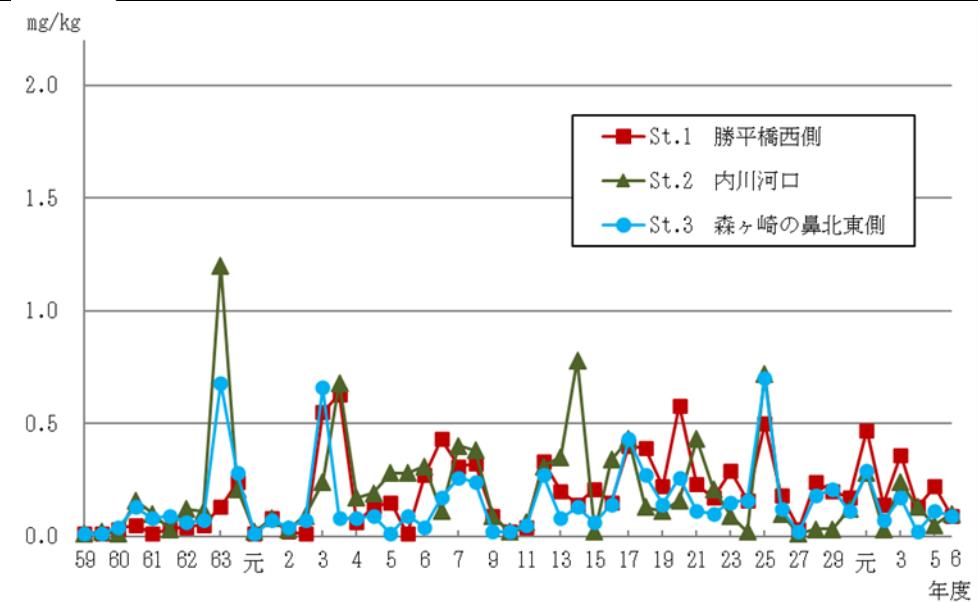
図6 底質のPCBの経年変化

PCBについては、昭和50年代は高値（最高値はSt. 2 内川河口で昭和51年に3.0mg/kg）であったが、昭和60年代には急激に減少し、近年ではほぼ横ばいで推移している。

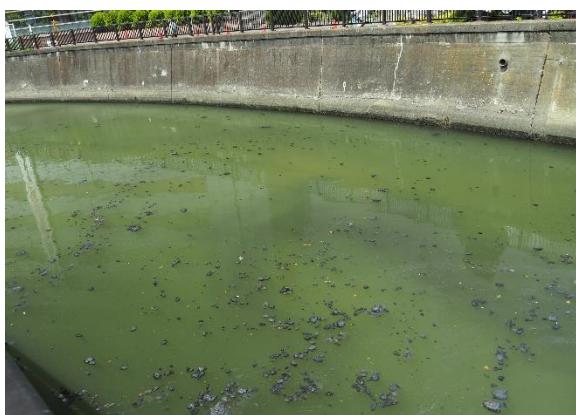
図1 スカム発生時の様子

このため、平成19年度に東京都建設局、東京都下水道局、大田区の三者で呑川水質浄化対策研究会を設置し、浄化対策の検討を開始した。さらに、平成25年度には東京都環境局と呑川流域自治体の目黒区と世田谷区も加わり、長期的かつ総合的な浄化対策を検討している。現在、浄化対策として、東京都の清流復活事業や大田区都市基盤整備部によるスカム発生抑制装置の更新、河床整正工事、高濃度酸素水浄化施設の設置稼働、合流改善貯留施設の整備等が行われている。

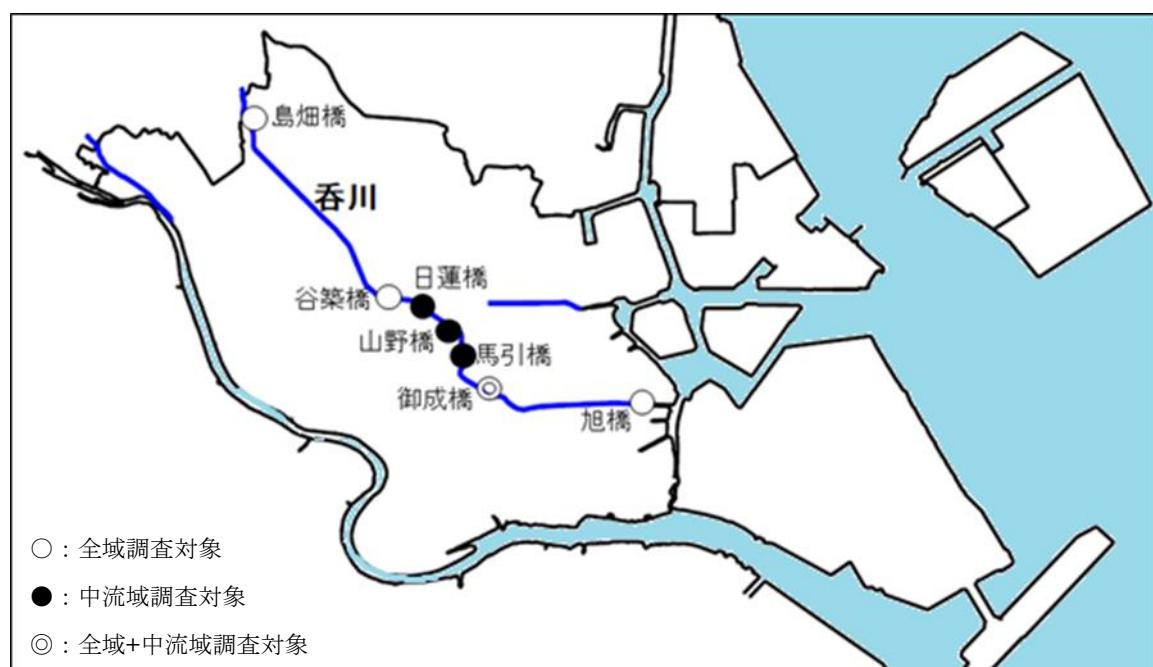
図3 調査地点図

環境基準の適合状況を把握するため、スカムや悪臭が発生しやすい中流域（日蓮橋、山野橋、馬引橋、御成橋）の4地点で毎月、水質調査を実施した。詳細は、図3及び表1のとおりである。

また、中流域3地点（山野橋、馬引橋、御成橋）で毎月、底質調査を実施した。詳細は図3及び表2のとおりである。なお、日蓮橋には底泥が堆積しないため、実施していない。

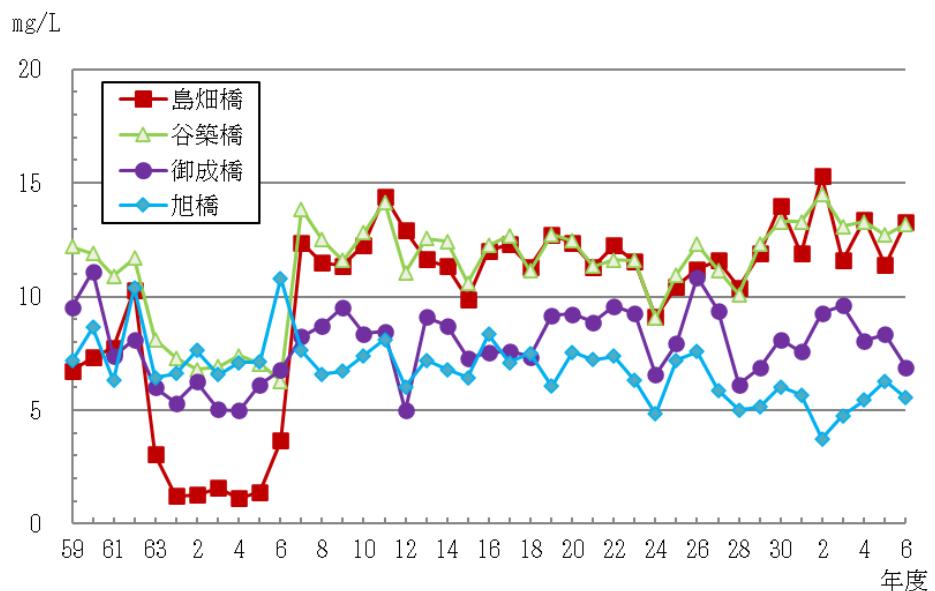
図6 全窒素の経年変化（呑川・表層）

図6に全窒素の経年変化を、図7に全りんの経年変化を示す。
全窒素、全りんとも河川には基準はないが、富栄養化の目安となる。
どちらの項目も、下水道が整備され、かつ主水源が湧水のみであった昭和末期から平成初期には濃度が低下したが、平成7年度以降は清流復活事業で流入する下水処理水の影響により上昇している。

平成7年度以降は、清流復活事業により落合水再生センターからの下水処理水が呑川の主水源となった。これによりBODが大きく改善したが、全窒素及び全りんは下水道整備前と同程度で推移している。窒素成分別の傾向では、アンモニア性窒素は大きく改善し、硝酸性窒素及び亜硝酸性窒素は高い値で推移している。

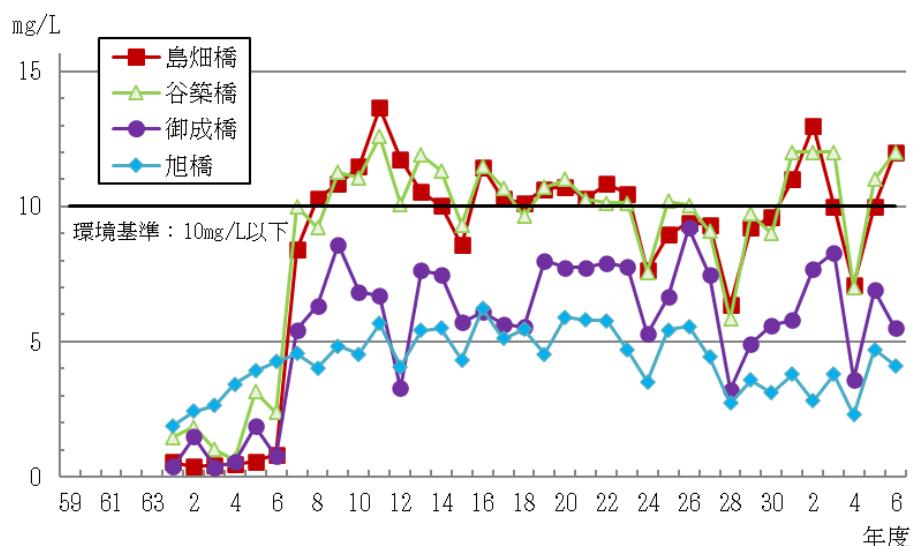
図8 硝酸性窒素及び亜硝酸性窒素の経年変化（呑川・表層）

硝酸性窒素及び亜硝酸性窒素は、清流復活事業で流入する下水処理水の影響により、平成7年度以降は上昇している。

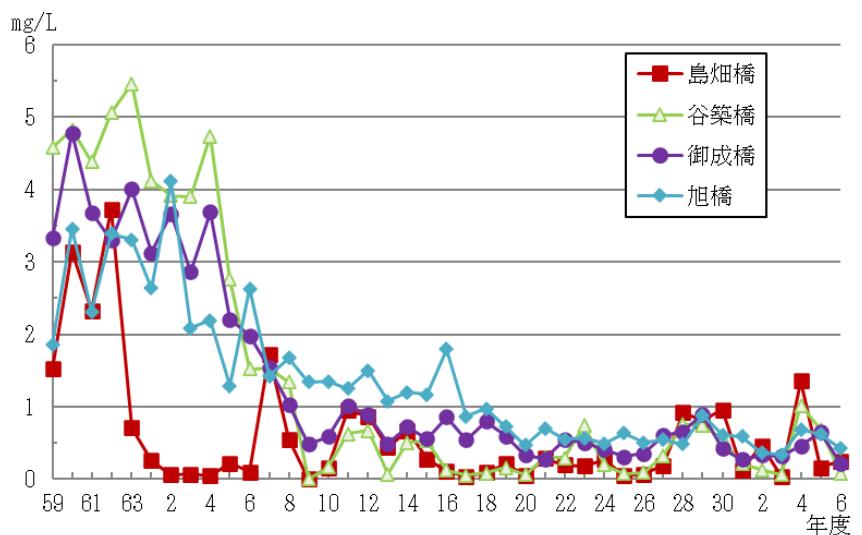
図9 アンモニア性窒素の経年変化（呑川・表層）

アンモニア性窒素は、し尿等の混入があると上昇する。経年変化を見ると、下水道の普及とともに大きく改善し、平成7年度以降は概ね横ばい傾向である。

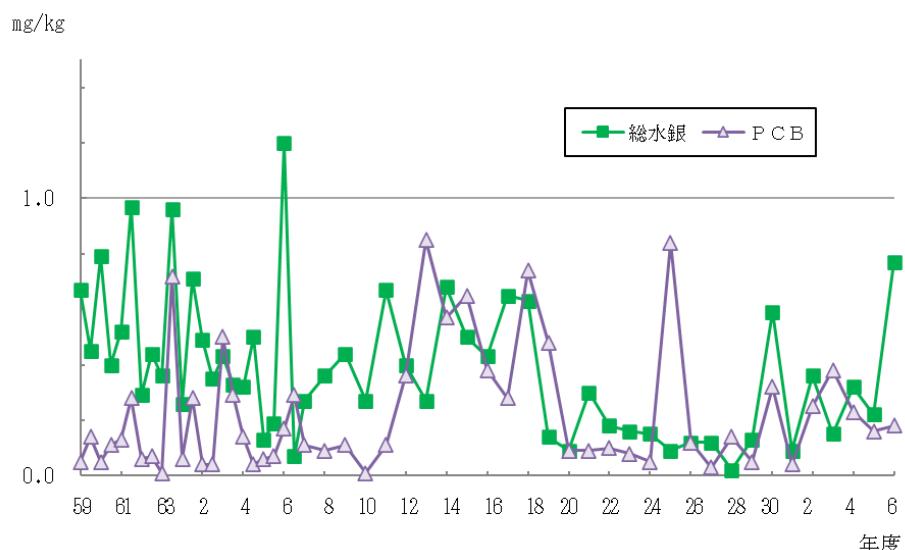
図10 底質の総水銀及びPCBの経年変化

底質調査項目 旭橋の底質中の総水銀は0.77mg/kg、PCBは0.18mg/kgで底質暫定除去基準を下回っている。図10に総水銀及びPCBの経年変化を示す。

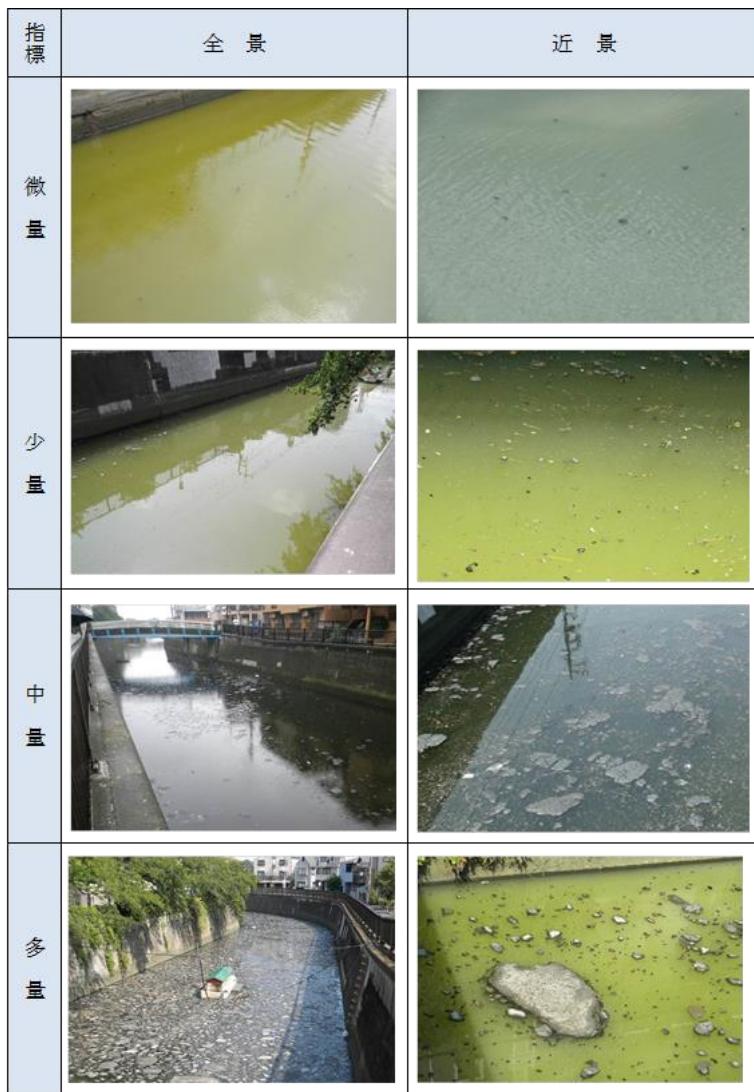
図 11 スカム確認の指標判断

スカムの程度については、微量（所によってわずかに確認できる）、少量（複数地点である程度の量が確認できる）、中量（明確に確認できる）、多量（異常に多い）の 4 段階で判断した。図 11 にスカムの指標判断を示す。

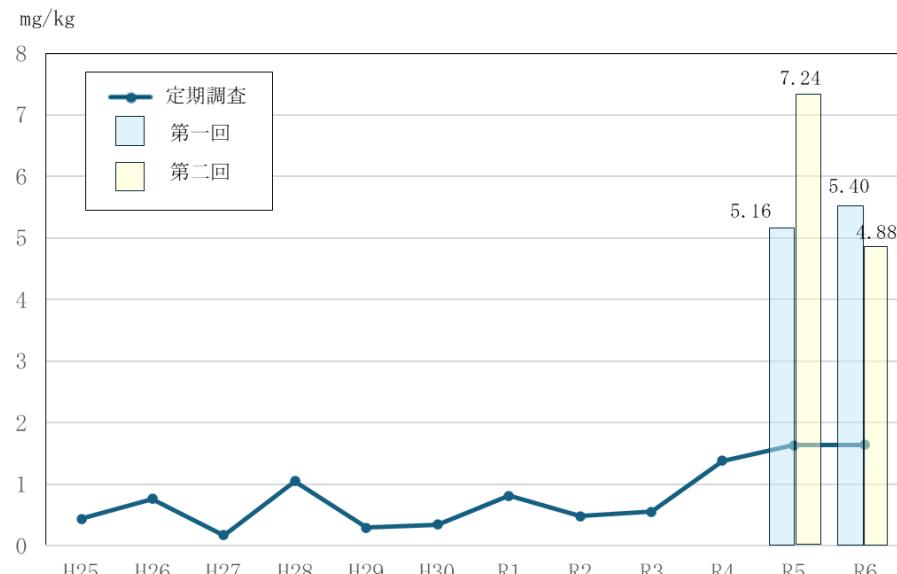
図 2 新橋における定期調査の底質中 PCB 濃度の経年変化と不定期調査の底質中 PCB 濃度

図 2 に新橋で実施した定期調査と不定期調査の結果をまとめた。毎年 9 月に実施している定期調査の底質中の PCB 濃度の経年変化を折れ線グラフで示した。昨年度と今年度に実施した不定期調査の底質中の PCB 濃度は棒グラフで示した。

図 2 のとおり平成 25 年度から令和 3 年度までの定期調査の PCB 濃度は概ね横ばいで推移していたが、令和 4 ~ 6 年度にかけては高い値となっている。その中でも、不定期調査の PCB 濃度は高い値となつた。このことから、不定期調査で確認された急激な PCB 濃度の上昇は継続的に確認できる傾向ではなく、一時的な上昇であると考え

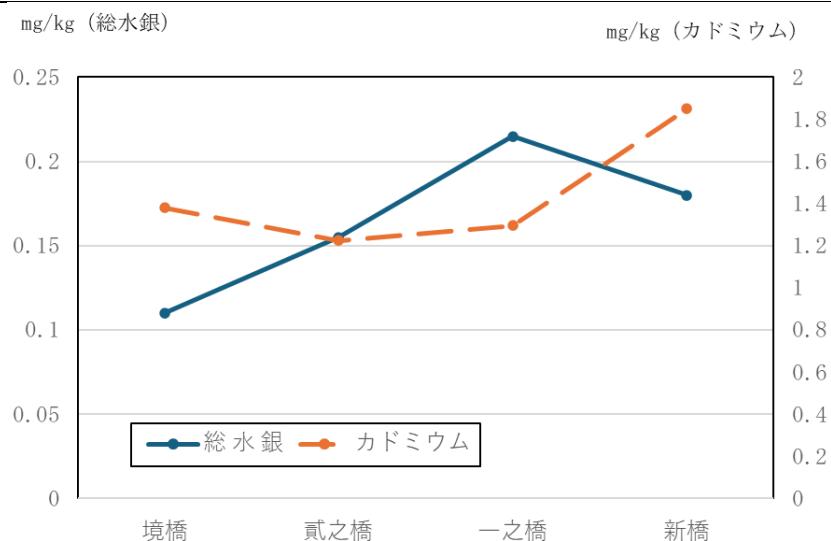
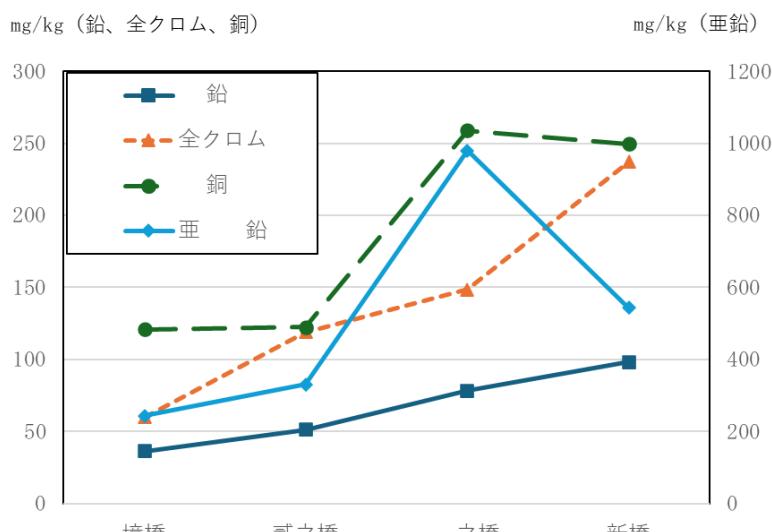
図3のとおり、PCBは貳之橋で最も濃度が高く、貳之橋から離れるほど濃度が低くなっていることが分かる。図3～5のとおり、重金属系の物質は上流側（境橋）で濃度が低く、下流側（新橋）に向かうほど濃度が高くなる傾向が確認された。また、多くの重金属系の物質がなだらかな右肩上がりの傾向を示す中、亜鉛のみ一之橋で大きなピークが確認された。
