蒲田駅西口駅前広場整備工事の進捗について

1. 整備工事の経過報告

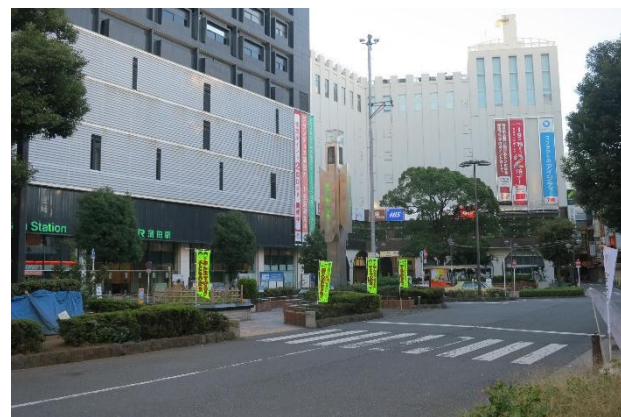
改修前（交通島全景）

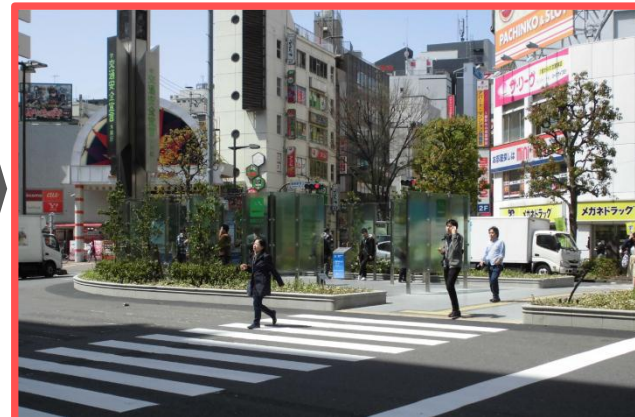
改修完了後（交通島全景）

- ・蒲田駅西口駅前広場工事着手、完了に至るまでの概略経過は下表のとおりである。
- ・昨年度、工事完了した駅前広場中央に位置する交通島の完成前後の状況を示す。

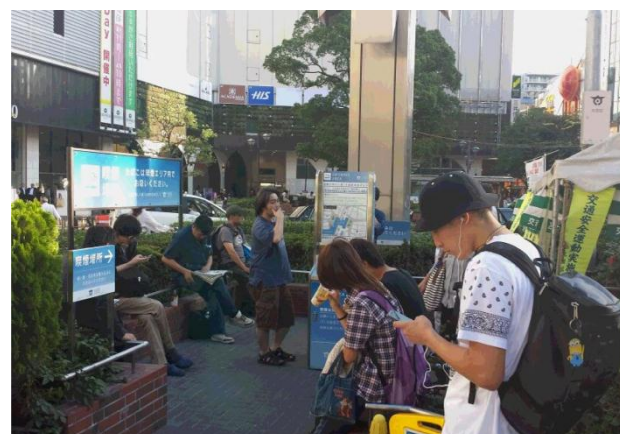
改修前（喫煙所）

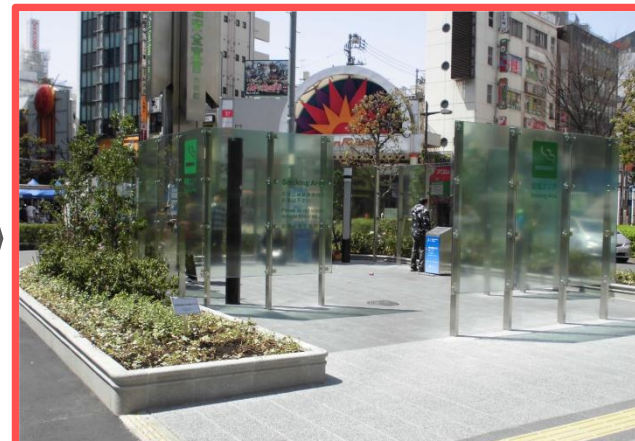
改修完了後（喫煙所）

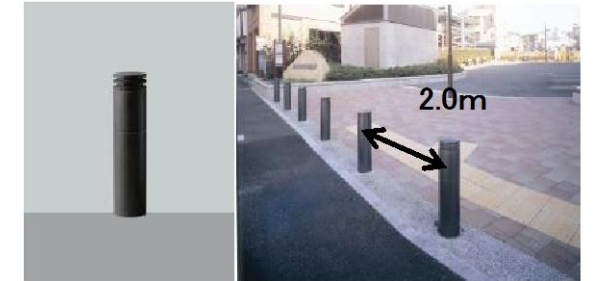
車止め

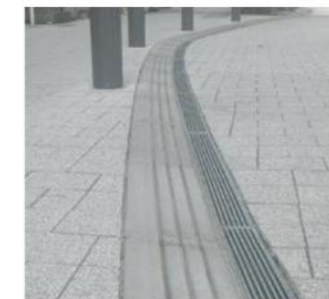
細目スリット側溝

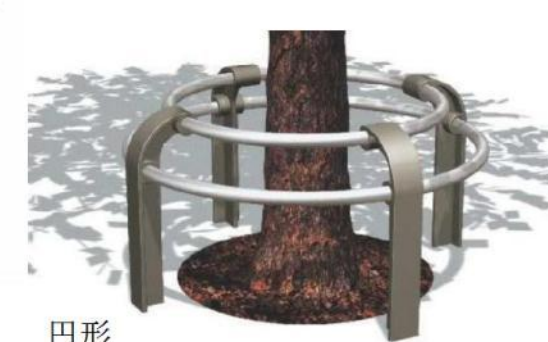
円形

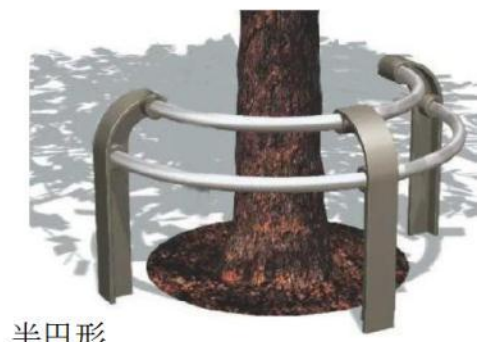
半円形
