令和2年

橋梁長寿命化修繕計画
(第3版)

大田区 都市基盤整備部

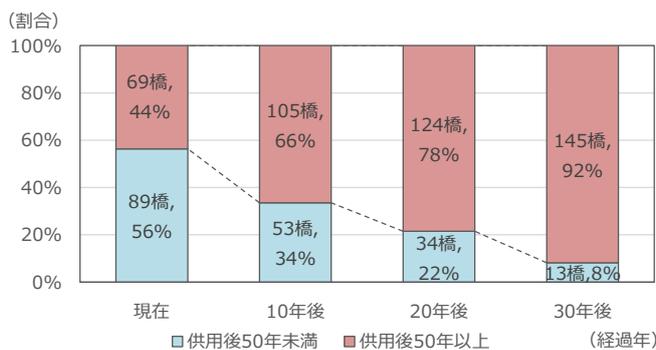
図1 供用後50年以上経過した橋梁の推移

区が管理している橋梁は、令和2年3月末日時点で、158橋（公園管理橋は除く）あり、このうち建設後50年を経過する橋梁は、全体の約44%を占め、30年後には、92%に達する。これに対する対応として、平成22年3月に橋梁長寿命化修繕計画を策定し、5年後の平成27年3月には、橋梁定期点検の結果を踏まえて計画を改定し、継続的な定期点検と修繕工事を実施している。

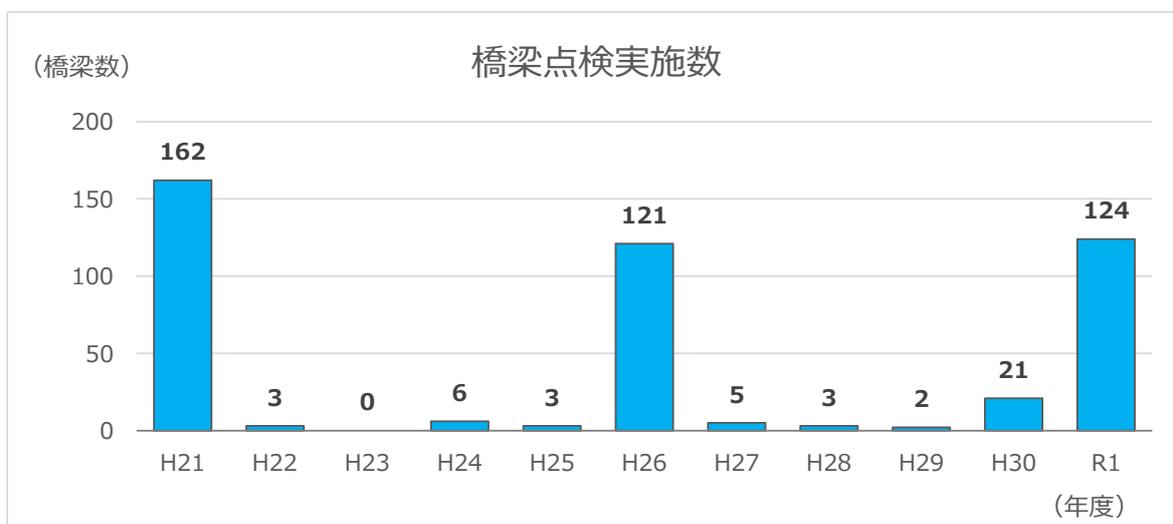
図 3 定期点検の実施状況

区が管理している橋梁に対して、平成 21 年度に 1 巡目の定期点検を開始し、令和元年度には近接目視による 3 巡目の定期点検を実施した。そのうち一部の橋梁に対しては補足的な調査も併せて実施している。

- ※ 落橋や新設により管理している橋梁数は年度ごとに増減している。
- ※ 跨線橋の点検については、鉄道事業者との調整により実施している。

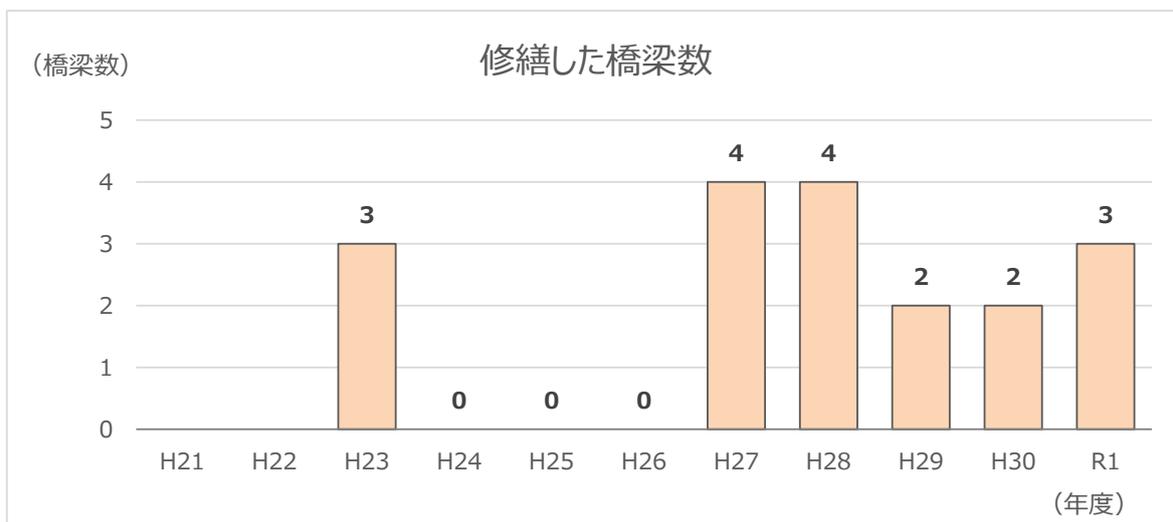
図 4 長寿命化修繕計画に基づく修繕工事の実施状況

修繕設計及び修繕工事は、長寿命化修繕計画にて定められた橋梁に対して計画的に実施している。また、長寿命化修繕計画とは別に、耐震補強工事を実施する際には、修繕工事も併せて実施し、現行基準に対する不適格部材への対応（車両用防護柵の取替）等も実施している。

- ※ 跨線橋については、耐震補強工事の際に修繕工事を併せて実施しているため上図には含んでいない。
- ※ 平成 24 年度から平成 26 年度は、耐震補強工事の際に修繕工事を実施しているため、上図には含んでいない。

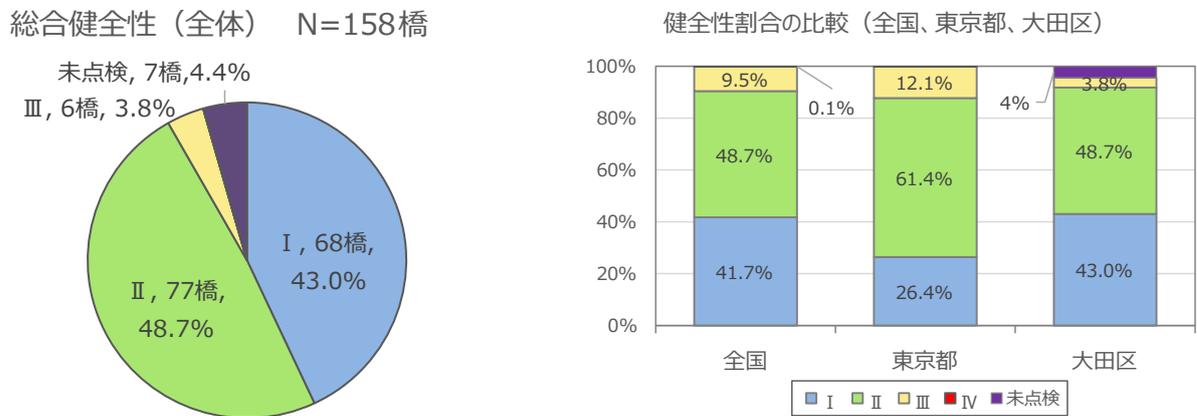
図5 大田区が管理する橋梁の健全性判定及び全国との比較

区が管理している橋梁は、健全性判定Ⅱが最も多く約49%、次いで健全性判定Ⅰが約43%、そして健全性判定Ⅲが約4%となっている。この割合を、国土交通省の管理する全国の橋梁、東京都が管理する都内の橋梁と比較すると、健全性判定Ⅲの割合は少ないということがわかる。

※ 未点検となっている7橋のうち、2橋は令和2年3月末日時点で工事中であり、5橋は鉄道事業者との調整により、令和2年度に定期点検を実施する。

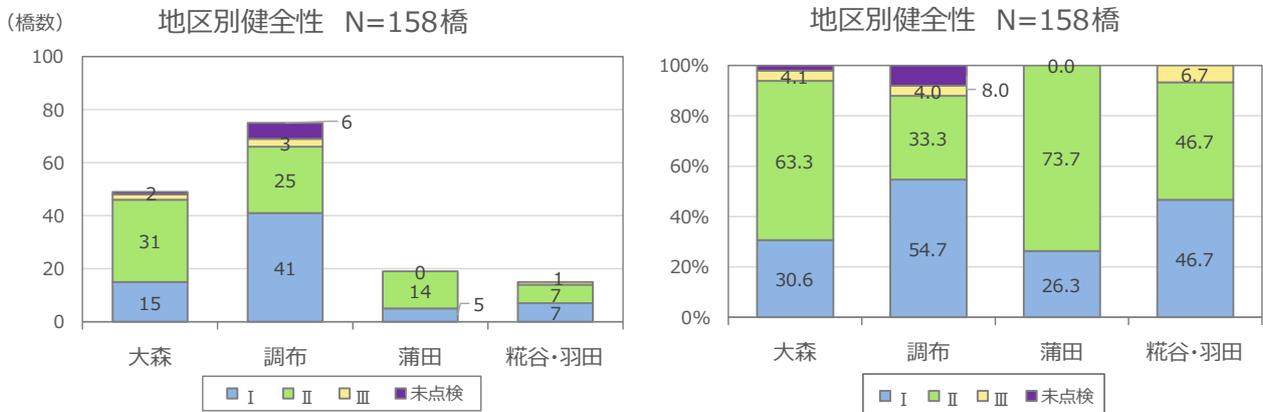
図6 地区別の健全性判定

また、4つの地区別でみると、最も橋梁の多い調布地区では健全性判定Ⅰの橋梁の割合が多く、次に橋梁数の多い大森地区では健全性判定Ⅱの橋梁の割合が多くなっている。これより地区によっては、橋梁の健全性が異なっている状況がうかがえる。

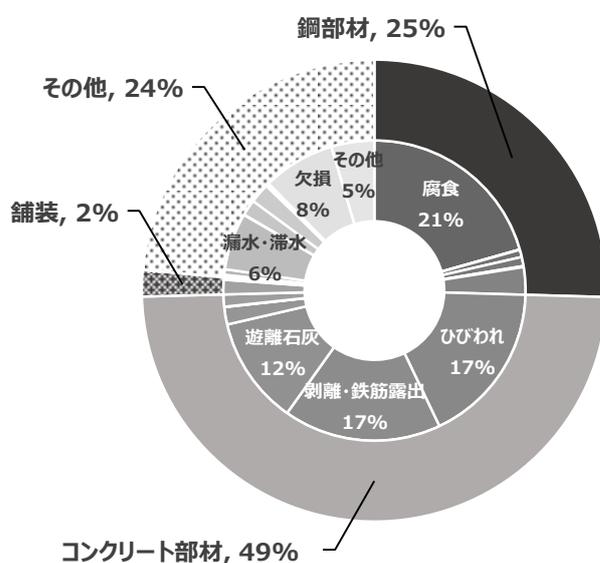
図 7 損傷の発生状況

区が管理している橋梁に生じている損傷の傾向を把握するために、点検調書「橋梁の点検要領（案）東京都建設局 平成 29 年 7 月」に記載されている損傷を種類別に集計した。

集計の結果、コンクリート部材に関する損傷数が全体の 49%を占め、次に鋼部材に関する損傷数が 25%となっている。

また、発生している損傷のうち「腐食」が最も多く 21%、次いでコンクリート部材の「ひびわれ」、 「剥離・鉄筋露出」がそれぞれ 17%となっている。

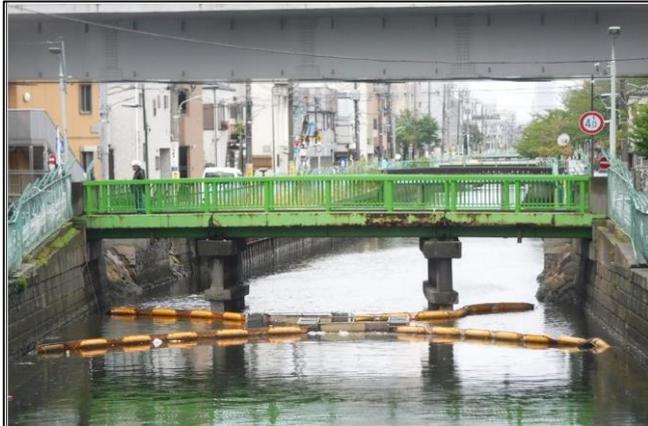
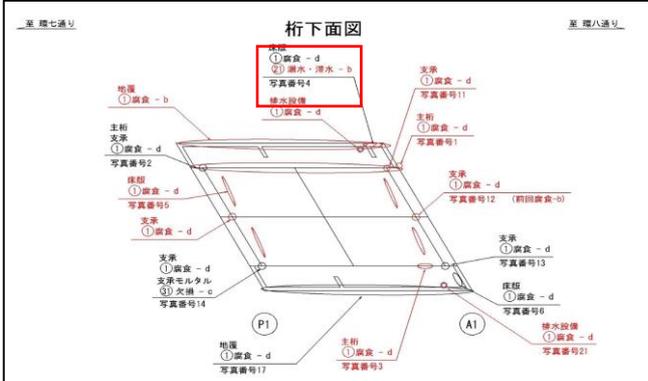
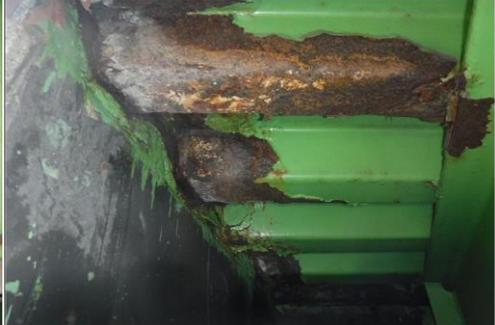
表 2 「1022 一之橋」の代表的な損傷事例（腐食）

橋梁番号：1022 橋梁名：一之橋 竣工：1982年（2020年時点での供用年数は38年）

健全性判定：Ⅱ

損傷の特徴：桁端部等の水掛り部に損傷が生じている。

<p>変状の代表写真 床版端部の腐食</p>

<table><tr> <td>径間番号</td> <td>1</td> <td>写真番号</td> <td>4</td> </tr><tr> <td>部材名</td> <td>床版</td> <td>損傷の種類</td> <td>腐食 溜水・溜水 d(腐食) b(溜水・溜水)</td> </tr><tr> <td>状況</td> <td>腐食・断面欠損 小 溜水・溜水 あり</td> <td>判定</td> <td></td> </tr></table>

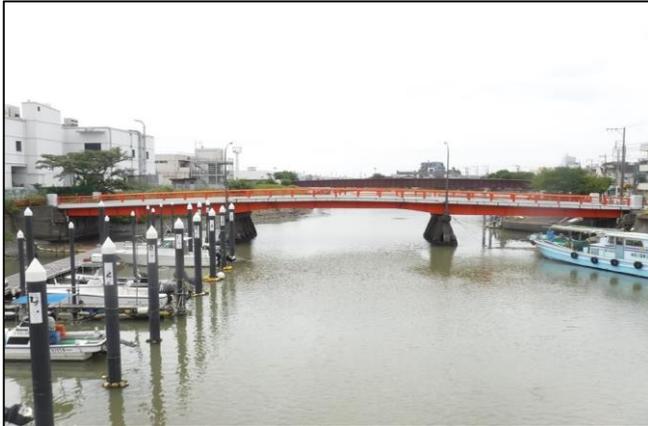
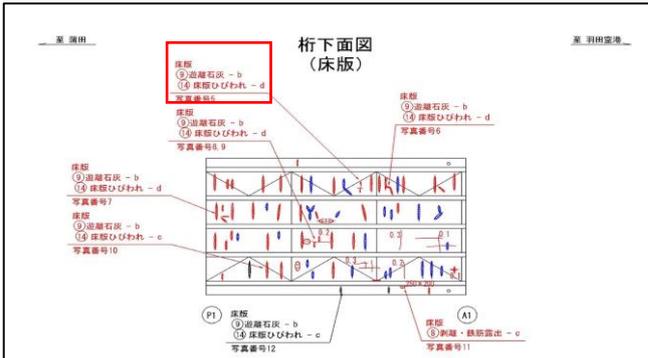
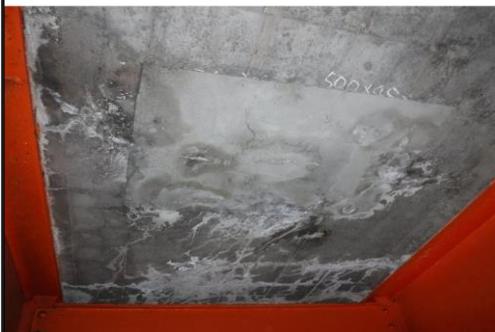
表3 「2013 稻荷橋」の代表的な損傷事例（ひび割れ、遊離石灰）

橋梁番号：2013 橋梁名：稻荷橋 竣工：1955年（2020年時点で供用年数は65年）

健全性判定：Ⅲ

損傷の特徴：床版下面に損傷が生じている。

<p>変状の代表写真 床版下面の床版ひびわれ、遊離石灰</p>

<table><tr> <td>径間番号</td> <td>1</td> <td>写真番号</td> <td>5</td> </tr><tr> <td>部材名</td> <td>床版</td> <td>損傷の種類</td> <td>床版ひびわれ 遊離石灰</td> </tr><tr> <td>状況</td> <td>床版ひびわれ(二方向ひびわれ[50cm以上]) 遊離石灰あり</td> <td>判定</td> <td>d(床版ひびわれ) b(遊離石灰)</td> </tr></table>

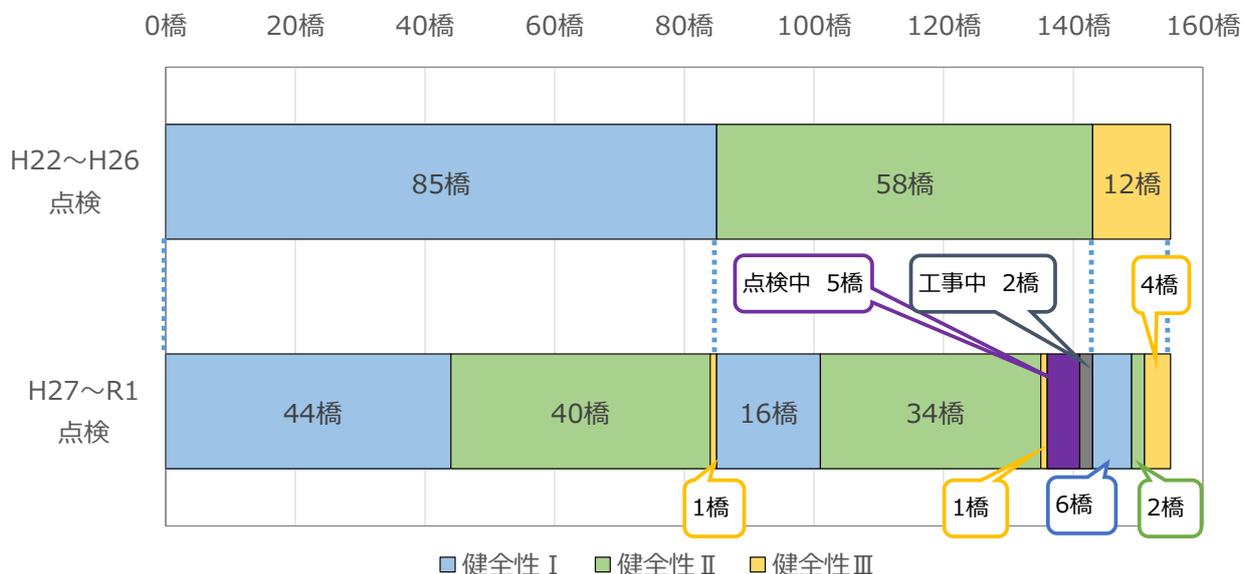
図 8 健全性判定の推移

- ① 健全性判定Ⅰとなっていた 85 橋のうち、44 橋が健全性判定Ⅰを維持し、40 橋が健全性判定Ⅱへと低下し、1 橋が健全性判定Ⅲへと低下した。
⇒健全性判定Ⅲとなった橋梁：橋梁番号 2013 橋梁名：稲荷橋
- ② 健全性判定Ⅱとなっていた 58 橋のうち、16 橋が健全性判定Ⅰ（うち 12 橋は修繕工事、耐震補強工事を実施）、34 橋が健全性判定Ⅱを維持し、1 橋が健全性判定Ⅲへと低下した。残りの 5 橋は令和 2 年度に定期点検を実施することとなっており、2 橋が工事中となっている。
⇒健全性判定Ⅲとなった橋梁：橋梁番号 1085 橋梁名：新根方橋
- ③ 健全性判定Ⅲとなっていた 12 橋のうち、6 橋が健全性判定Ⅰ（6 橋とも修繕工事、耐震補強工事を実施）、2 橋が健全性判定Ⅱ（2 橋とも修繕工事、耐震補強工事を実施）となり、4 橋が健全性判定Ⅲを維持している。
⇒健全性判定Ⅲとなった橋梁：橋梁番号 1081 橋梁名：八橋（耐震補強工事中）
橋梁番号 1092 橋梁名：東原橋
橋梁番号 1093 橋梁名：稲荷橋
橋梁番号 1094 橋梁名：美富士橋

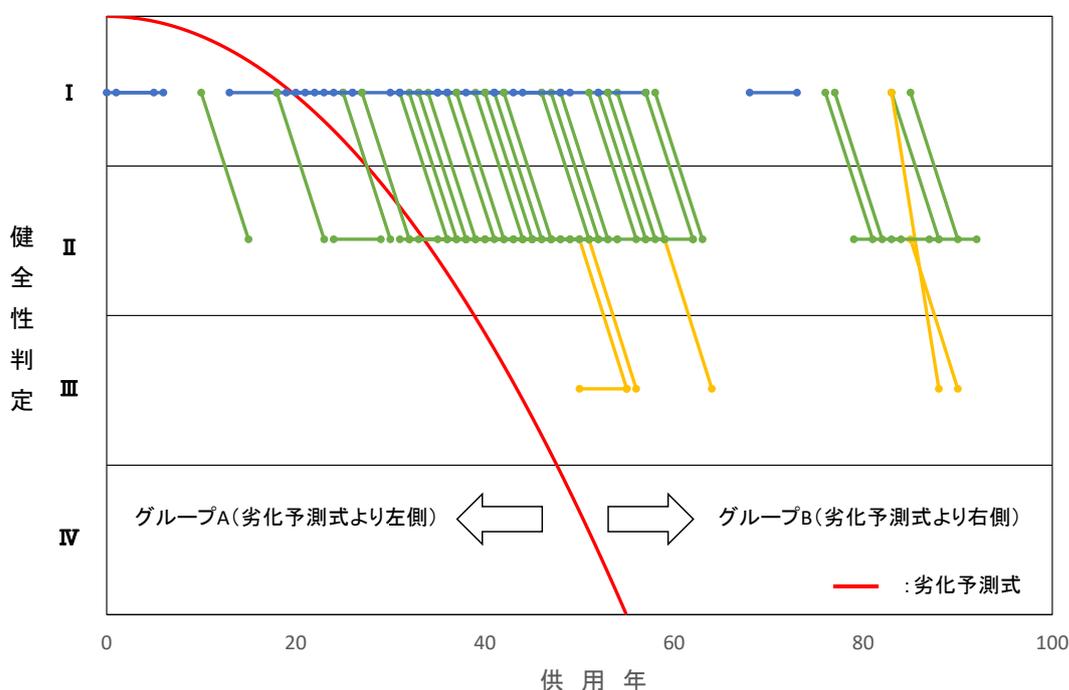
図 9 劣化予測式と健全性判定の推移との関係

劣化予測式に対して劣化の進行速度が早く（グループ A:劣化予測式より左側）なっている橋梁があるものの、全体に占める割合は小さく、大多数の橋梁における劣化の進行速度は予測式より遅く（グループ B:劣化予測式より右側）なっている。このため、今回の改定にあたっては、劣化予測式の見直しを行わないものとする。ただし、今後は5年毎の定期点検結果を踏まえて、劣化予測式を検証し、必要に応じて見直しを行う。

劣化予測式より劣化の進行速度が早くなっているが、主要部材への損傷は見られず、健全性判定Ⅱとなっている。このため、適切な維持管理を実施することで突発的な対応の必要性は低い状況である。

劣化予測式より劣化の進行速度が遅く、部材や材料の急激な劣化は生じにくいと考えられるが、健全性判定Ⅲとなっている橋梁が存在することから、注意を要する。

劣化予測モデルは、部材の性能が低下（劣化）する過程と経過年数との関係をモデル化し、劣化に係る要因としては、設計・施工条件、立地条件、使用環境など多岐にわたり、個々の橋梁によっても異なることから、全ての部材に対して点検結果を統計的に処理（回帰分析）し、上に凸となる二次曲線を設定した。これより平成 26 年度の長寿命化修繕計画にて設定した劣化予測式は次の通りである。

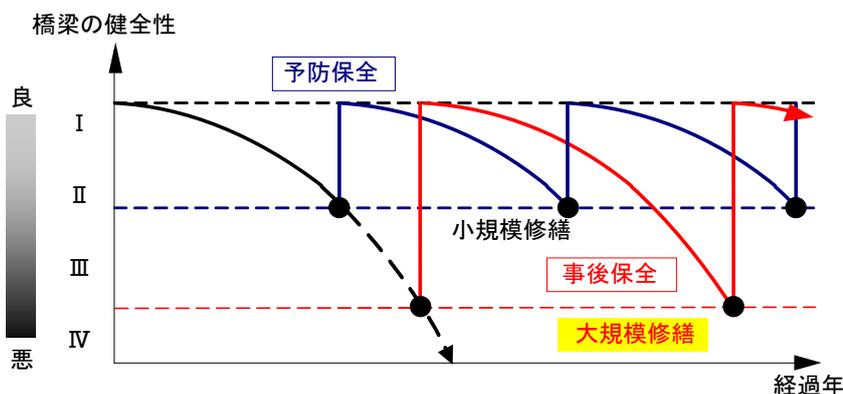
図 12 事後保全型と予防保全型の管理シナリオ

これまでの長寿命化修繕計画では、事後保全型と予防保全型との対応の違いがライフサイクルコストに与える影響について試算している。区では、平成 26 年度の長寿命化修繕計画での試算結果を踏まえて、予防保全型への管理に移行している。

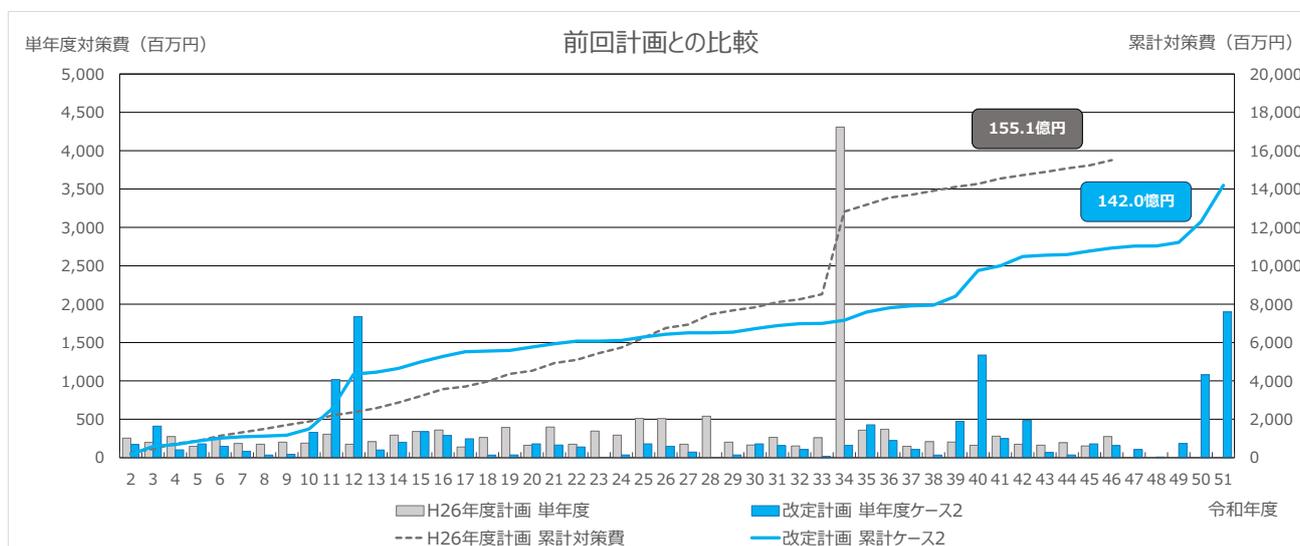
図 13 50 年間におけるライフサイクルコスト

本計画による今後 50 年間における累積対策費は、142.0 億円と試算された。定期点検結果より健全性判定Ⅱとなっている橋梁は、劣化予測式より 11 年後（令和 12 年度）と 50 年後（令和 51 年度）に目標とする維持管理水準（健全性判定Ⅱ）を下回るため、この時期に修繕を要する。また、健全性判定Ⅰとなっている橋梁は、39 年後（令和 40 年度）に目標とする維持管理水準（健全性判定Ⅱ）を下回るため、この時期に修繕を要する。

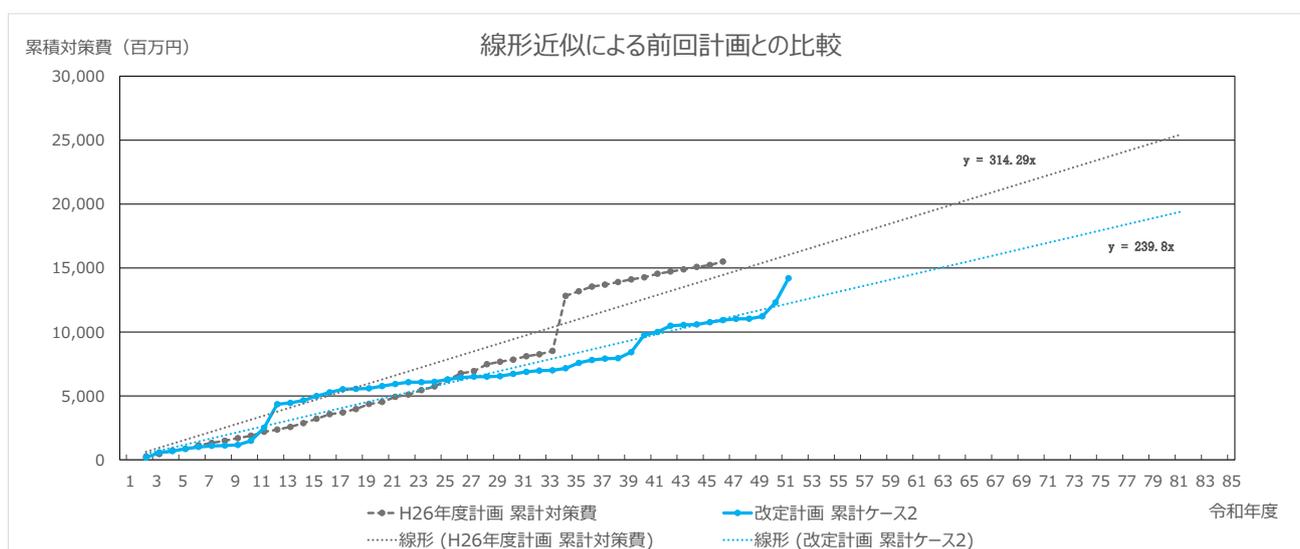
図 14 累積対策費からの今後の予測

また、平成 26 年度計画と本計画での累積対策費から線形近似により令和 81 年度までの予測を下図に示す。線形近似を用いた予測では、本計画は平成 26 年度計画に対して累積対策費の上昇傾向が緩やかな状態となっている。平成 27 年度から令和元年度までの 5 年間における修繕対策費に対する効果を金額により算出して評価することは難しいが、累積対策費の上昇傾向がゆるやかな状態を示していることから、長寿命化修繕計画を計画的に取り組んできた効果の一つの表れであると考えられる。

※対策費には点検、計画改定、工事に係る費用を見込んでいる。

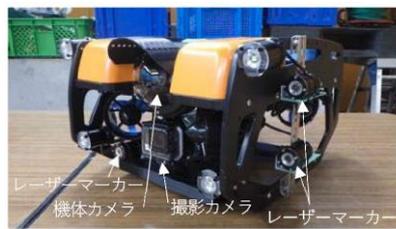
出典) 野上ら 港湾構造物の目視調査への水中ドローンの活用に関する検討 インフラメンテナンス実践研究論文集 VoL.1 No.1,94-99,2022.3

※従来：維持管理計画書策定のための現地調査積算基準 潜水調査 (1) ⁷⁾

※カッコ書きは従来との比率

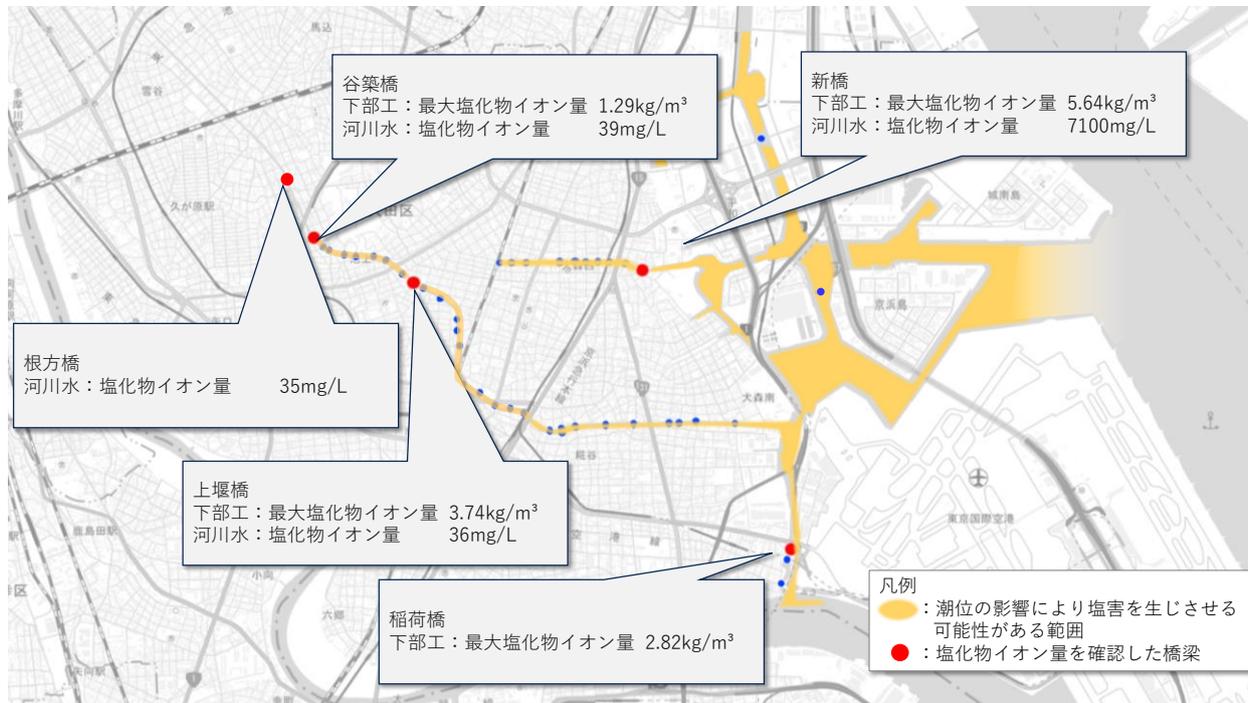
図 15 塩化物イオン濃度結果

区内の河川は、東京湾へとつながっていることから、潮位の影響によって海水が遡上し、これによって塩害を生じさせる可能性がある。そこで、内川、呑川、海老取川や運河に架かる橋梁に対して、河川水の塩分濃度測定、コンクリートコアを採取して塩化物イオン濃度の測定を実施した。その結果、感潮区間（谷築橋まで）までは海水の遡上が認められるとともに、コンクリート内部には鉄筋の腐食発牛限界を上回る塩化物イオンの存在が認められた。

※呑川的主要な水源である高度処理水には 50mg/L 程度の塩化物イオンが含まれている。

今後 20、30 年後には、鉄筋に腐食が生じることによって、コンクリートの剥離、剥落が目に見える形で表面に現れるが、現時点における長寿命化修繕計画では、これらの対策に必要となる修繕費は見込んでいない。このため、今後の影響を確実に把握するためにも、調査対象の橋梁を拡充するとともに、塩害が発生した際にその影響が甚大となる場合には、塩化物イオンの浸透を抑制するための表面含浸材の塗布等を早期に実施する。

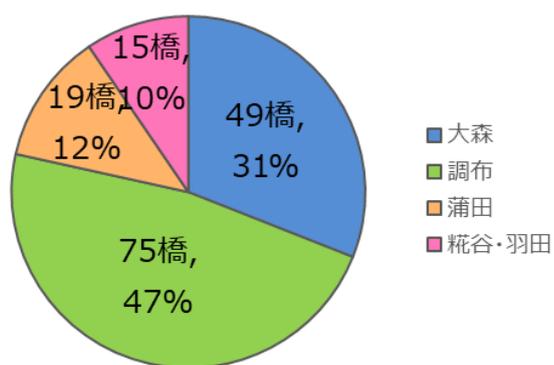
図 巻末 3 地区別の橋梁数と割合

- 調布地区に架かる橋梁が最も多く、全体の約 47% (75/158 橋) を占める。

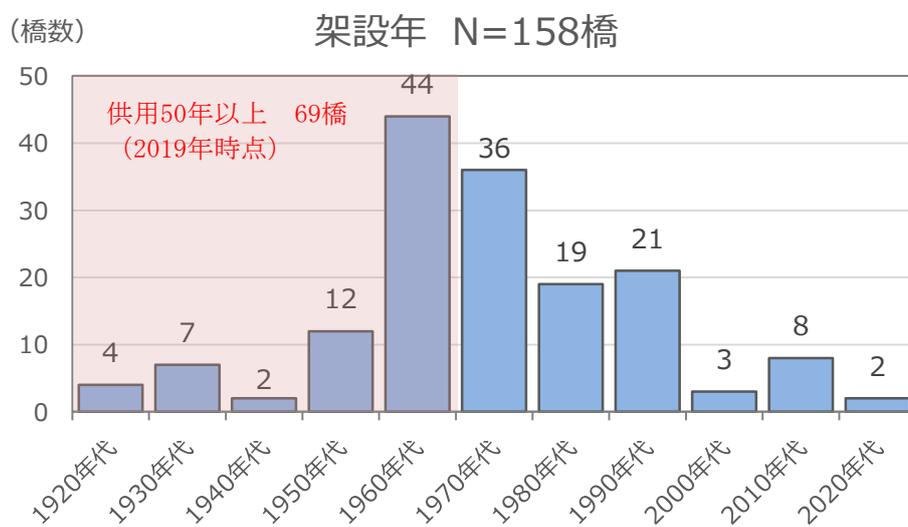
図 巻末 5 架設年別の橋梁数

- 全 158 橋中、1960 年代に架設された橋梁が最も多く約 28% (44/158 橋) を占める。その後徐々に減少し、2010 年代には 8 橋が架設されている。
- 地区別にみると、急速に架設橋梁数が増加する 1960 年代は大森・調布地区での架設が大半を占め、1970 年代から 1980 年代では蒲田地区でも架設が進む。糎谷・羽田地区は 1930 年代、1950 年代以降で定期的に数橋の架設がみられる。
- 1960～80 年代では鋼橋と PC 橋が多く架設されているが、1990 年代ではボックスカルバートが最も多く架設されている。

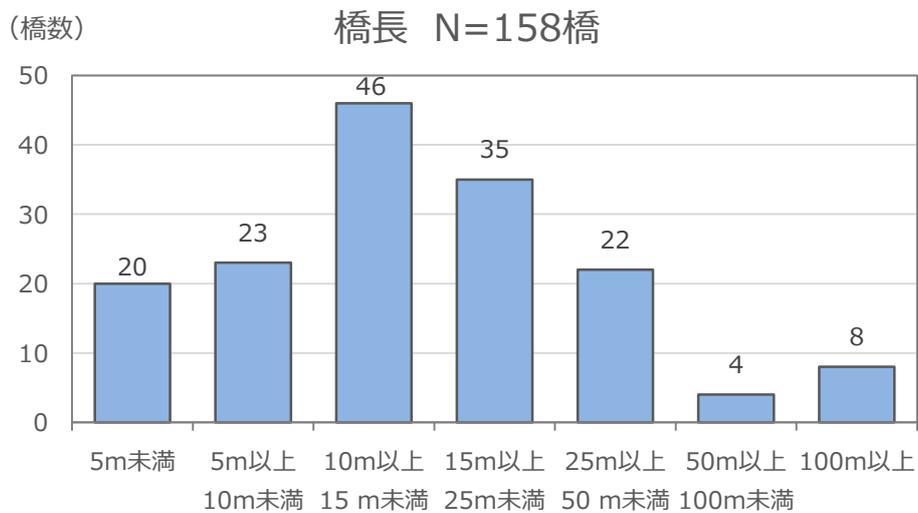
図 巻末 8 橋長別の橋梁数

- 橋長 10m 以上 15m 未満の橋梁が最も多く、全体の約 29% (46/158 橋)、橋長 15m 以上の橋梁が全体の約 44% (69/158 橋) を占める。
- 橋長 15m 以上の橋梁 (69 橋) の中で、鋼橋が最も多く、約 67% (46/69 橋) を占めている。
- 最も長い橋梁は、橋長 321m の平和島陸橋である。

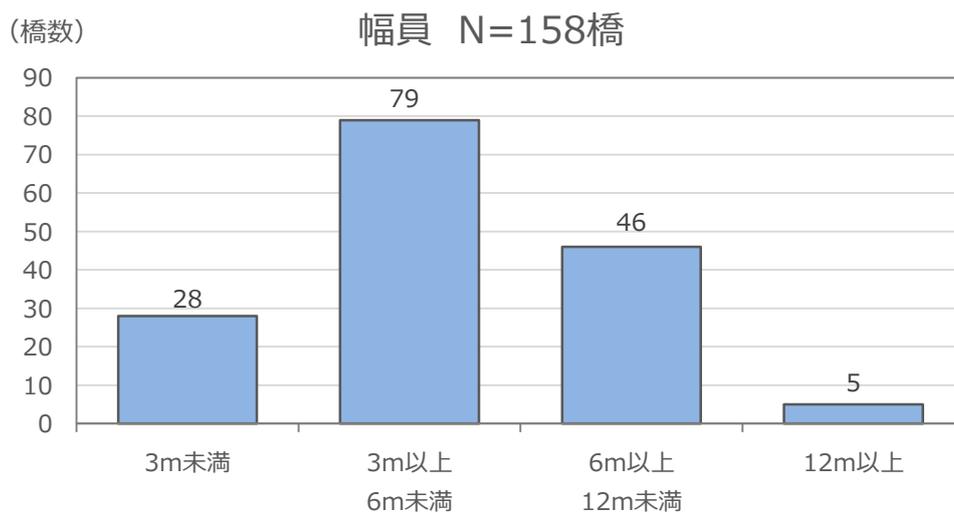
図 巻末 12 有効幅員別の橋梁数

- 幅員 3m 以上 6m 未満の橋梁が最も多く、全体の約 50% (79/158 橋) を占める。
- 地区別、橋種別にみても、幅員 3m 以上 6m 未満の橋梁が最も多い。
- 橋種別にみると、3m 未満の橋梁の中では、鋼橋が最も多い。
- 最も幅員の広い橋梁は、幅員 24.5~27.1m の新平和橋（鋼橋）である。

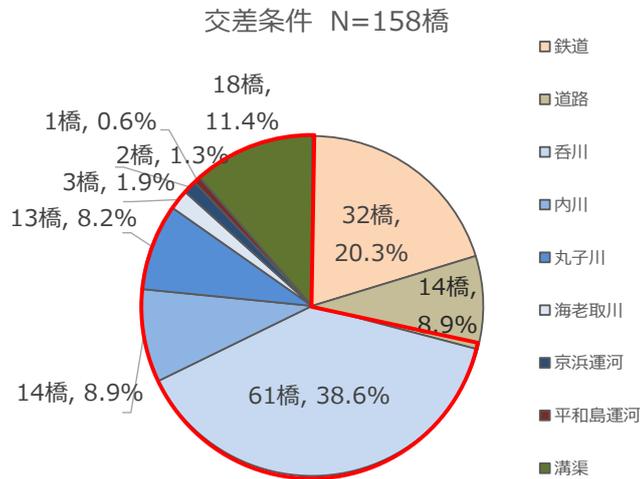
図 巻末 15 交差条件別の橋梁数と割合

- 河川、運河、溝渠に架かる橋梁が最も多く、全体の約70%（112/158橋）を占める。
- 次いで鉄道にかかる橋梁が、全体の約20%（32/158橋）を占める。
