令和4年度版
大田区の環境調査報告書
～ 騒音・振動、大気、水質等の調査 ～

大田区 環境清掃部 環境対策課

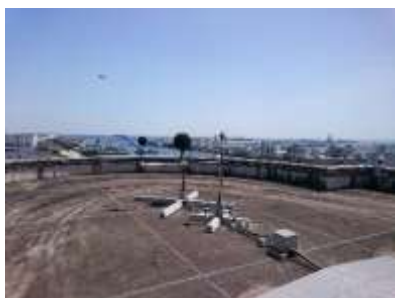
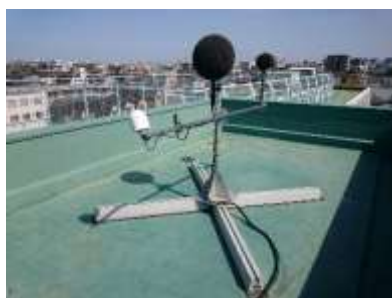
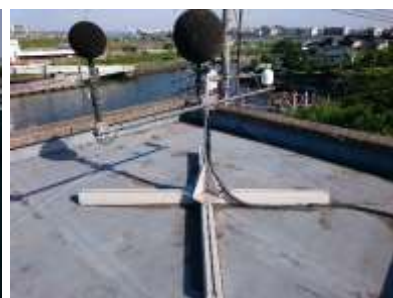
図2 調査地点の状況

各固定局には、図2 調査地点の状況のように航空機騒音自動測定装置を設置している。航空機騒音を測定する際、周波数重み付け特性はA特性^{※1}を、時間重み付け特性はSlow^{※2}を用いる。

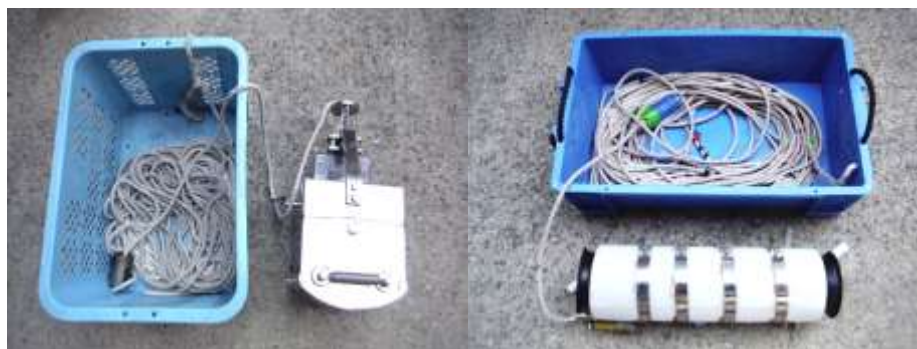
図2 バンドーン採水器

橋の上から表層水はポリバケツ、底層水はバンドーン採水器を用いて採水し、底質はエクマンバージ採泥器を用いて採泥した。(図2、3参照)

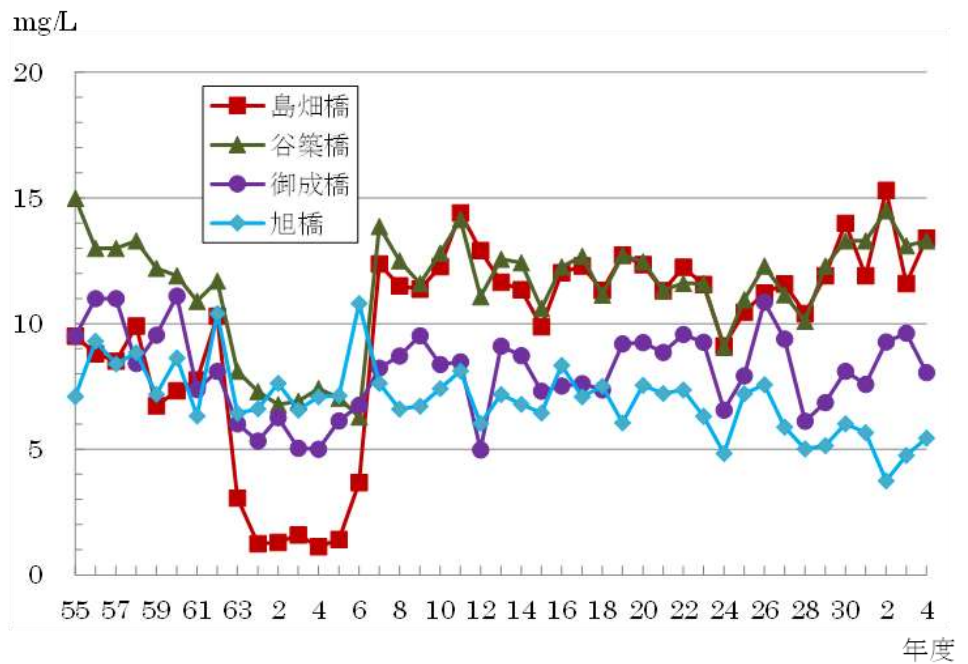
図9 全窒素の経年変化（呑川・表層）

図9に全窒素の経年変化を、図10に全りんの変化を示す。全窒素、全りんとも河川には基準はないが、富栄養化の目安となる。全窒素、全りんは下水道の整備により昭和末期から平成初期には濃度が低下したが、清流復活事業で流入する下水処理水により、平成7年度以降再び上昇している。
