第2章 都市基盤の現状

2. 都市基盤に関わる現状

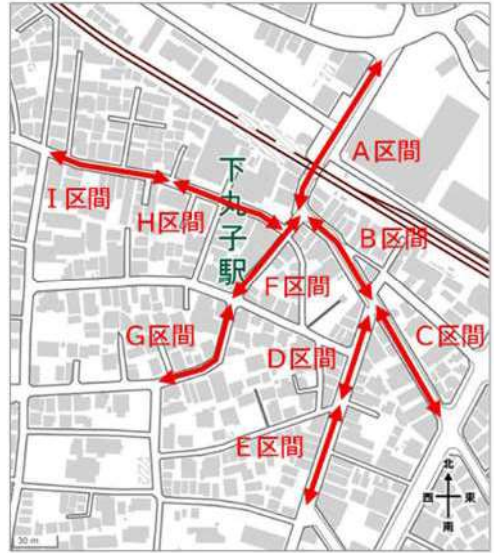
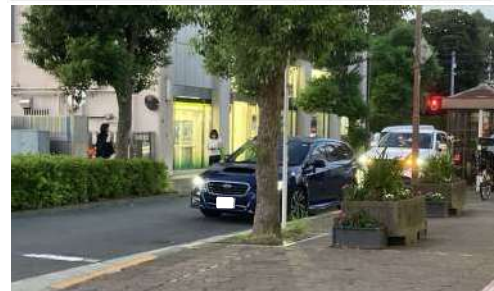
<下丸子駅付近での駐停車車両の実態調査（調査時間：平日6時～19時）>

下丸子駅には駅前広場がないため、駅付近の道路上で駅利用者の送迎が行われています。また、駅周辺の商店街を中心に、荷捌きや沿道店舗利用などを目的とした駐停車車両が見受けられます。特に区民プラザ前の道路では、平日で144台の自動車が駐停車した状況が確認されました。

下丸子駅付近の駐停車車両の実態調査（令和7年度大田区調査）

※時間を跨いで駐停車している車両は、それぞれの時間帯でカウントしています。そのため、上記グラフで示すA区間の駐停車車両の総台数と時間帯別駐停車台数の合計値は異なります。

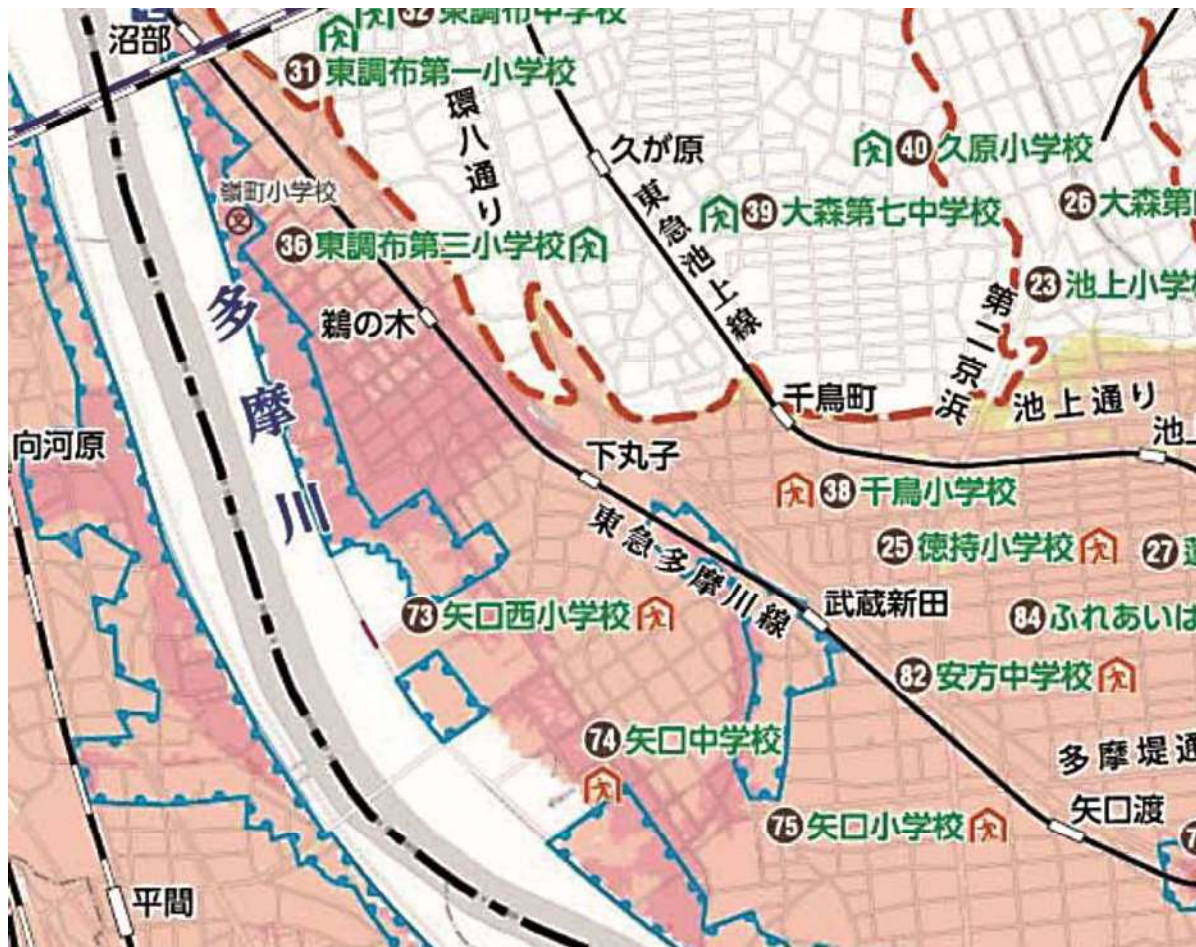
当地区は、多摩川氾濫、高潮、内水氾濫の風水害による浸水被害が想定されており、特に多摩川氾濫の場合、ほぼ全域が浸水する可能性があります。

矢口西小学校及び矢口中学校が水害時緊急避難場所に指定されていますが、これらの避難所も浸水区域にあるため、風水害の際には条件付き使用(2階以上を使用)することになります。駅周辺で浸水しない地域へ避難するためには、環状第8号線より北側の高台地域に行く必要があります。

ハザードマップ(多摩川、高潮、中小河川)を重ね合わせた場合の最大浸水範囲

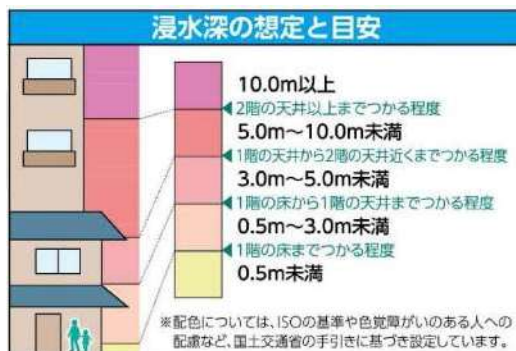
家屋倒壊等氾濫想定区域
(早期の立ち退き避難が必要な区域)

(氾濫流) 氾濫した水の流れが直撃した場合に、標準的な木造家屋の倒壊等をもたらすような氾濫が想定される区域

(河岸侵食) 河川の激しい流れにより河岸が削られ土地が流出し、家屋が流失・倒壊する恐れのある区域

大田区防災ハザードマップ(水防法に基づく多摩川ハザードマップ(最大浸水深))

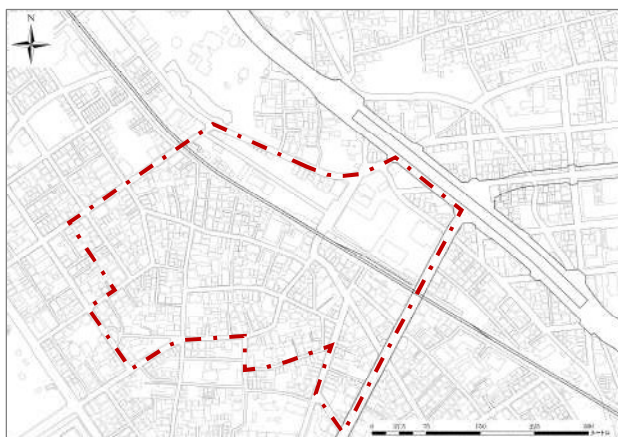
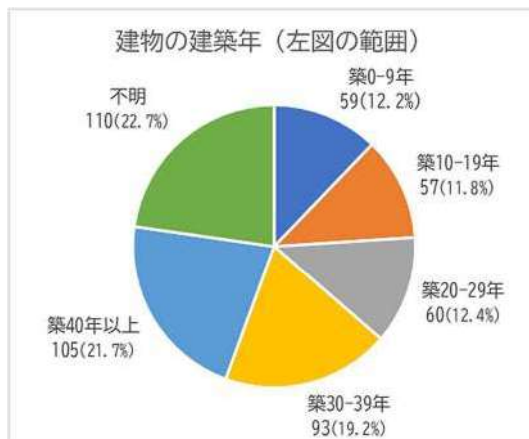
駅周辺の建築年を見ると、1990年代以前（築30-39年～築40年以上）に建築された建物が約4割を占めています。都市基盤整備方針の目標年次である2040年代には、これらの建築物の多くが築50年を超え、更新期を迎えることが予測されます。

左図の範囲における建物の建築年

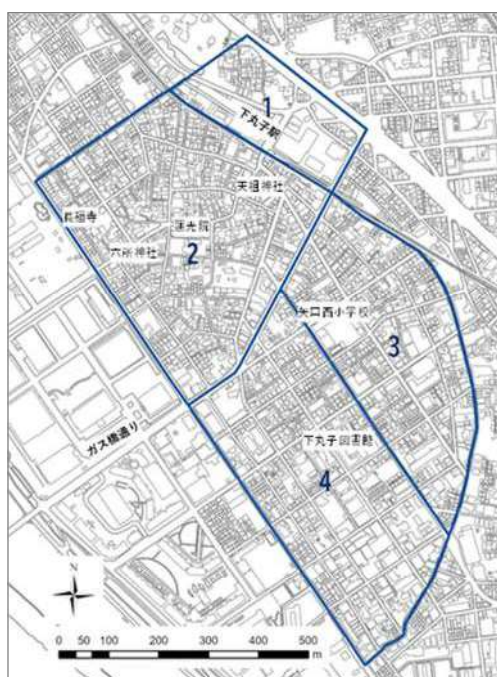
地震や火災による危険性を「延焼危険度」から検証しました。検証の範囲は右図に示すとおり道路や地形的特徴によって区分けされた4つのエリアを対象としています。

危険性検証の対象エリア

不燃領域率について、エリア2，3はどちらも60%台と、焼失率がほぼ0%となる70%に近い数値のため、70%を超えているエリア1，4とともに延焼の危険性は小さいと判断できます。また、木防建ぺい率についてはいずれのエリアも20%以下で、延焼の危険性は小さいと判断できます。
