所管 都市基盤管理課

令和3年度 呑川水質浄化対策研究会報告書

令和4年2月

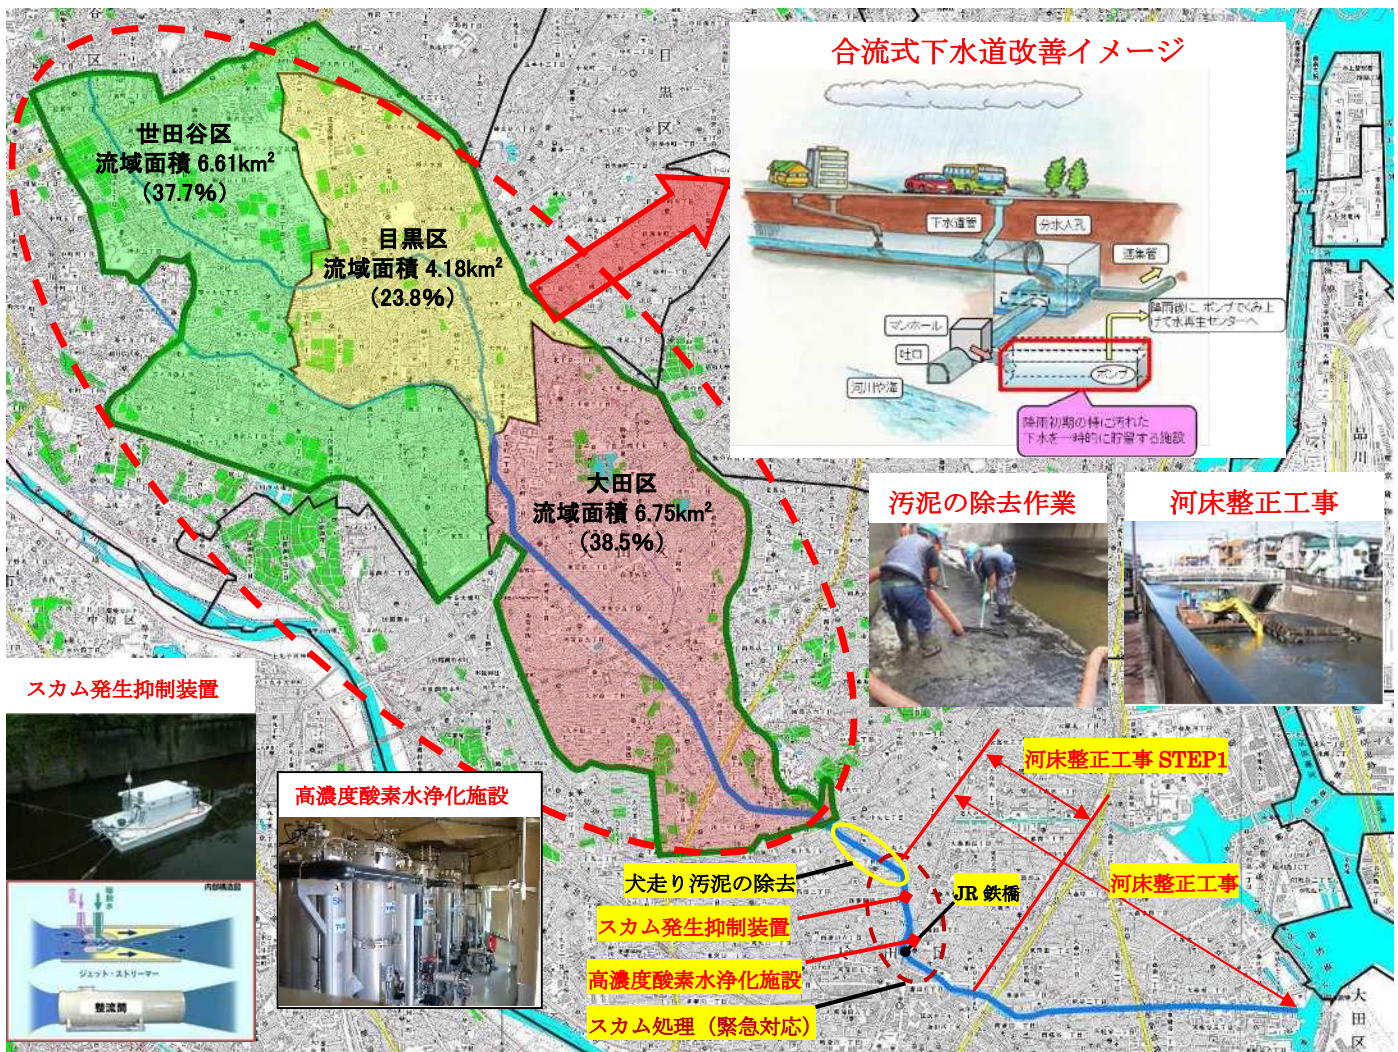
図 1.4 水質浄化対策箇所図

呑川水質浄化対策研究会での取り組みを表 1.1 及び図 1.5 に、対策箇所を図 1.4 にまとめた。

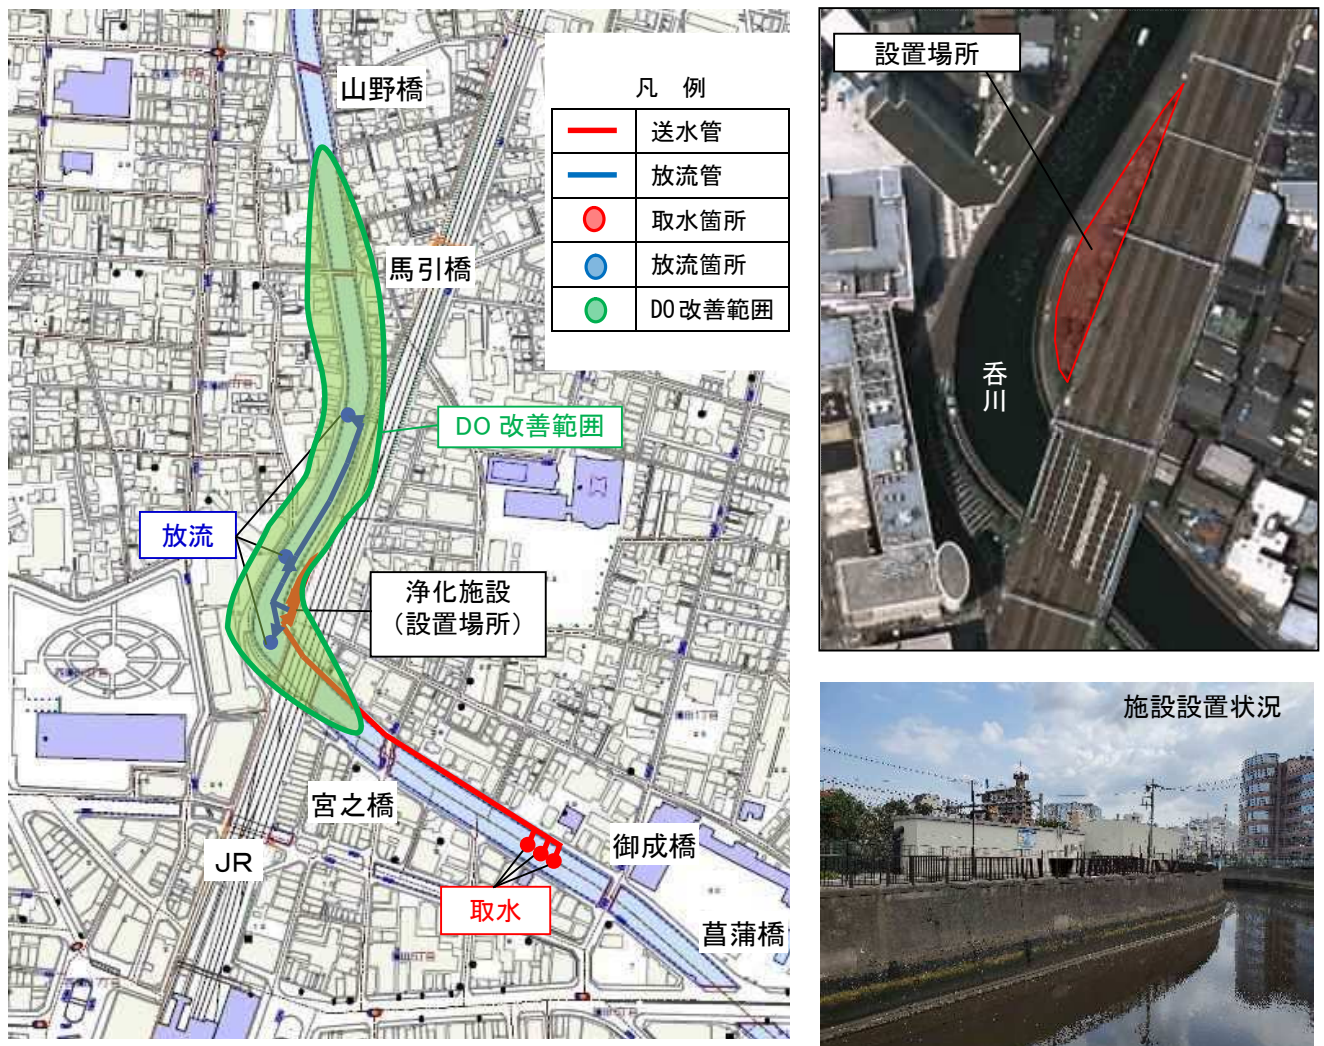
図 2.3 浄化施設配置図

御成橋上流側で河川水を取水し、旧西蒲田五丁目児童遊園跡地に設置する浄化施設において高濃度酸素水を生成し、呑川に放流することにより底層の貧酸素状態を改善する。なお、取水箇所は、放流水の影響範囲や取水施設の維持管理等を考慮して、御成橋の上流側とした。

浄化方法：高濃度酸素水による酸素供給

施設規模：供給DO 30mg/l・供給水量 300m³/h (100m³/h×3ユニット)

設置場所：旧西蒲田五丁目児童遊園跡地 (大田区西蒲田五丁目1番1号先)

配管：埋設配管 (取水部、放流部は除く)

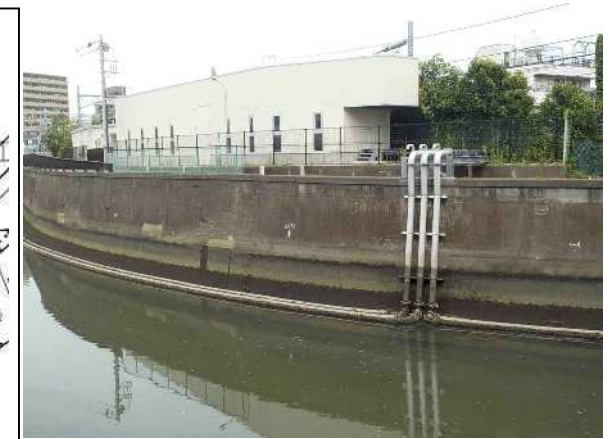
写真 2.1 高濃度酸素水浄化施設全景

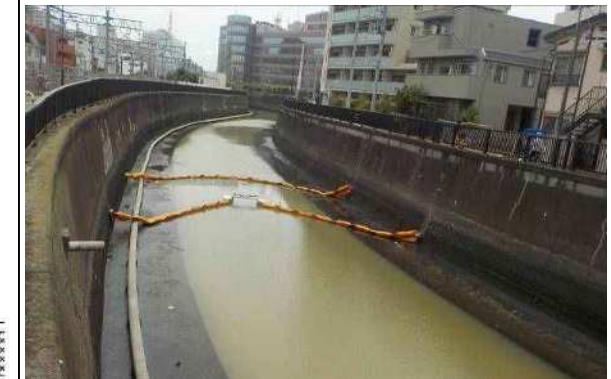
写真 2.2 放流管配管状況

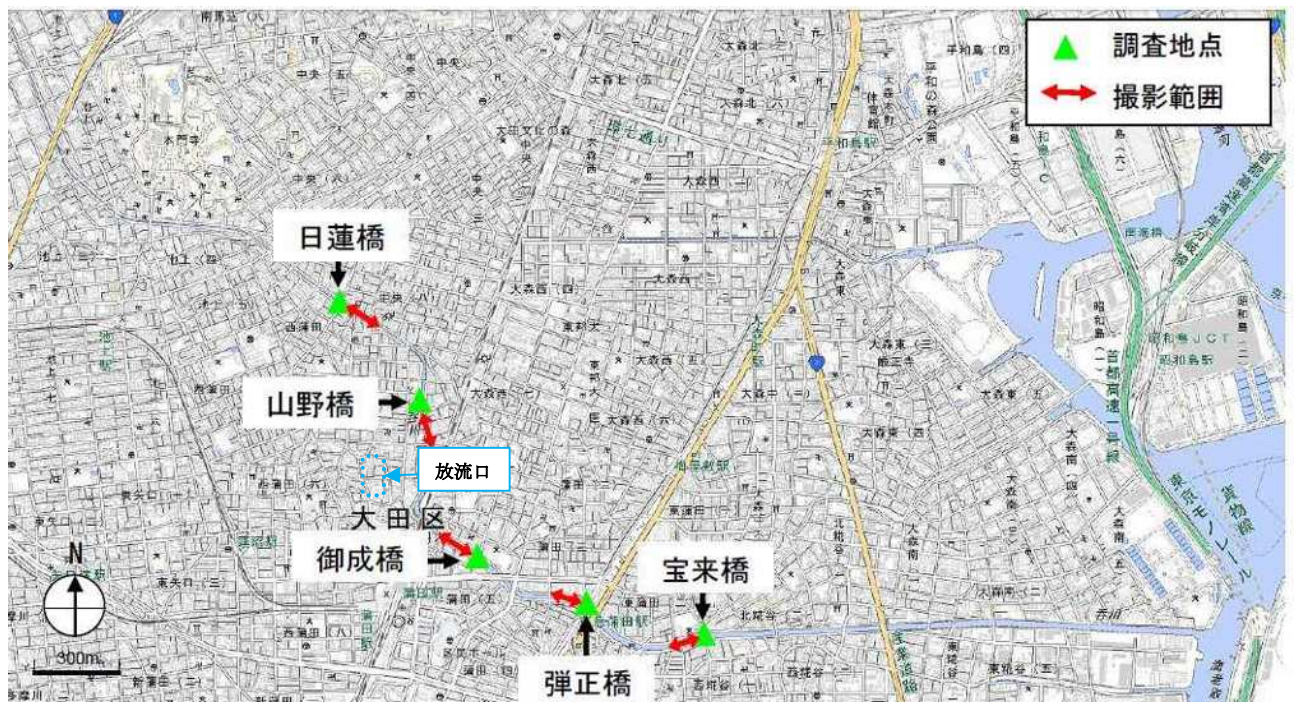
図 2.7 カメラ調査実施地点

カメラ調査実施地点（図 2.7）のうち、平成 29 年度から継続的に調査を実施している日蓮橋、山野橋、御成橋について、7 月～9 月のスカム発生日数（図 2.8 の③中量以上の日数）を比較すると、いずれの地点も浄化施設稼働後に大きく減少していることが確認された。（表 2.2、図 2.9）

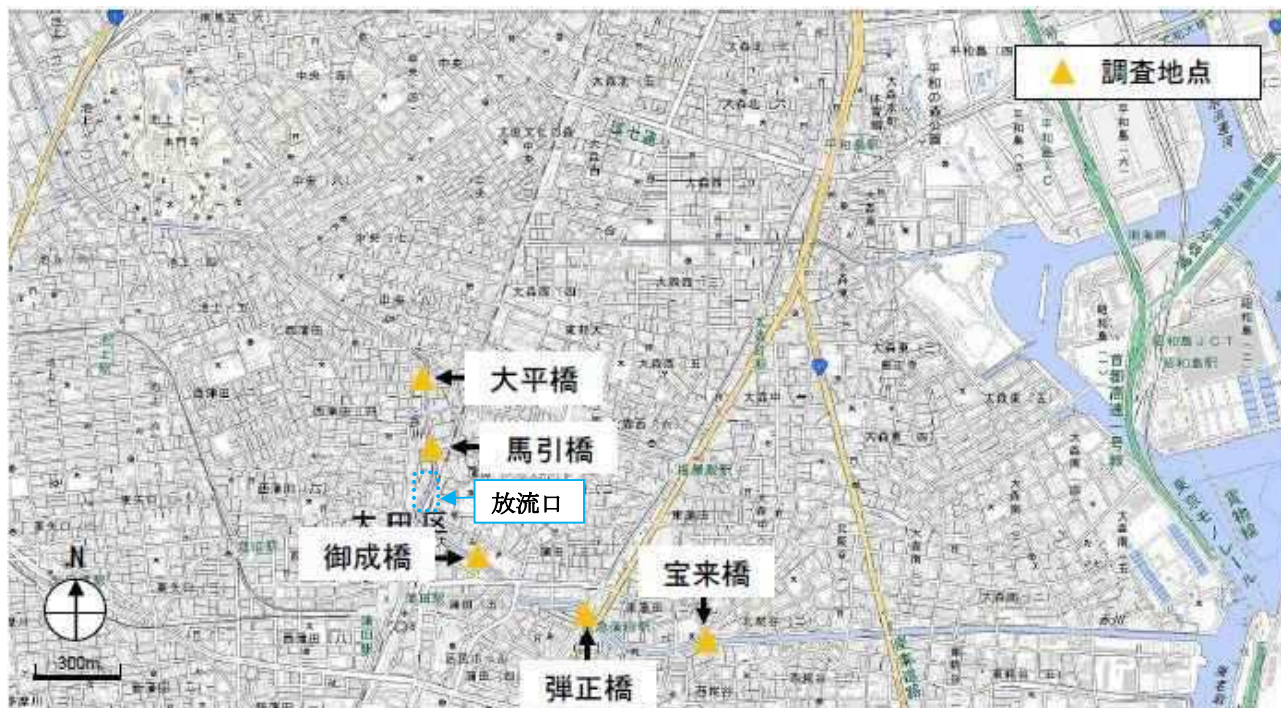
図 2.10 大気中硫化水素調査実施地点

大気中の硫化水素の濃度が高くなると、卵が腐ったような刺激臭（硫黄臭）が発生する。ここでは、大気中の硫化水素濃度の発生状況を確認した。大気中硫化水素調査実施地点を図 2.10 に示す。

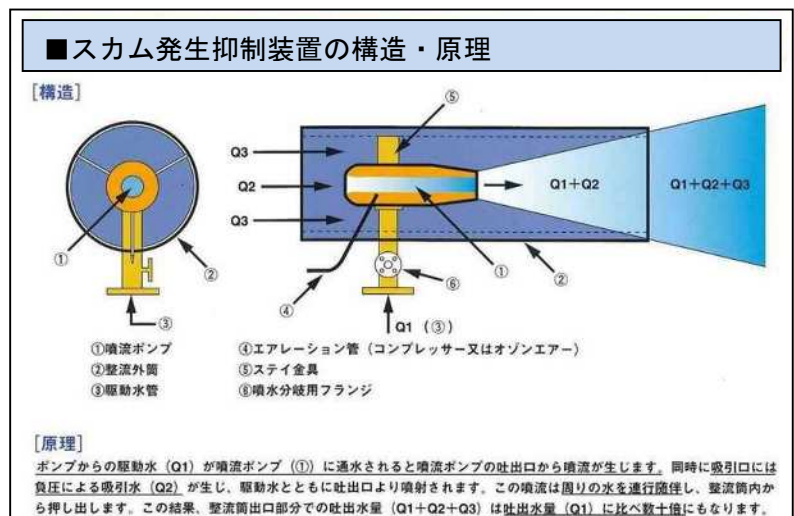
図 2.13 スカム発生抑制装置の構造・原理

駆動水ポンプで対象水域から取水した水を整流筒内部のノズルから吐出することで、整流筒内部に噴流が生じ、その噴流が整流筒内部、及び整流筒周囲の水を連行随伴し、取水した水の何十倍もの水を動かす。

発生した水流により底層の水質を改善し、ひいては呑川において生じている水質悪化現象

（悪臭、スカム、白濁化等）を改善する。

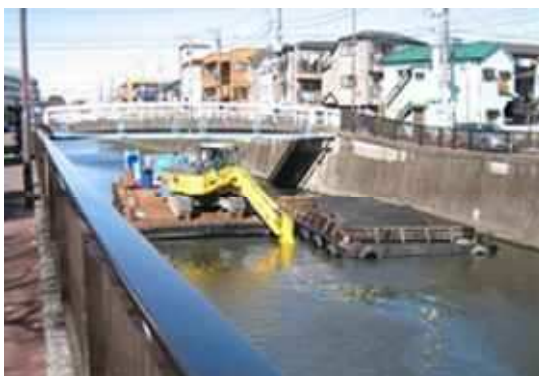
写真 2.4 バックホウによる浚渫状況

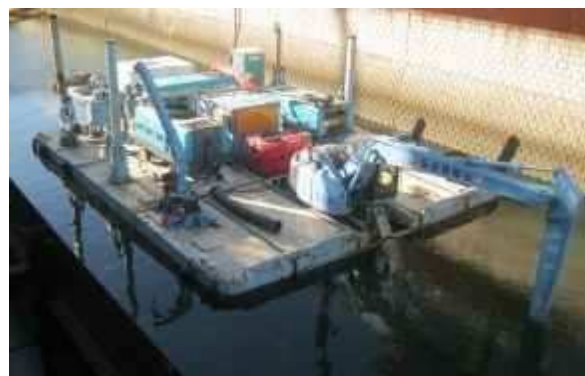
写真 2.5 高濃度式ポンプ浚渫船

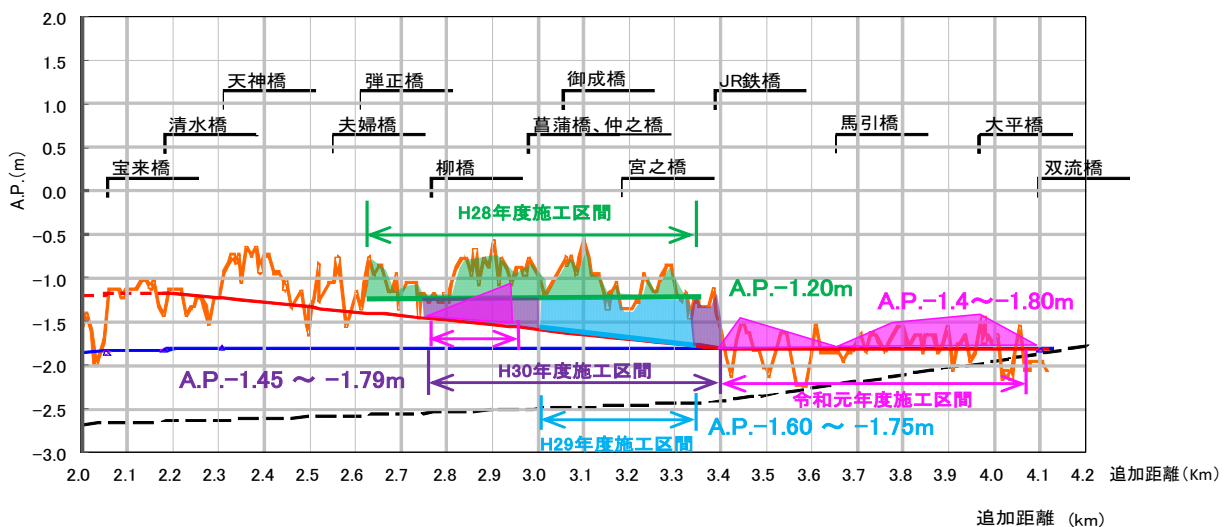
図 2.18 施工出来形縦断図

平成 28 年度からの 4 か年で実施した河床整正工事により掘削した土量は、約 3,459 m³ となっており、これにより双流橋から夫婦橋までの河床は、汚濁物質が堆砂しにくい河床形状に整正することができた（図 2.18）。

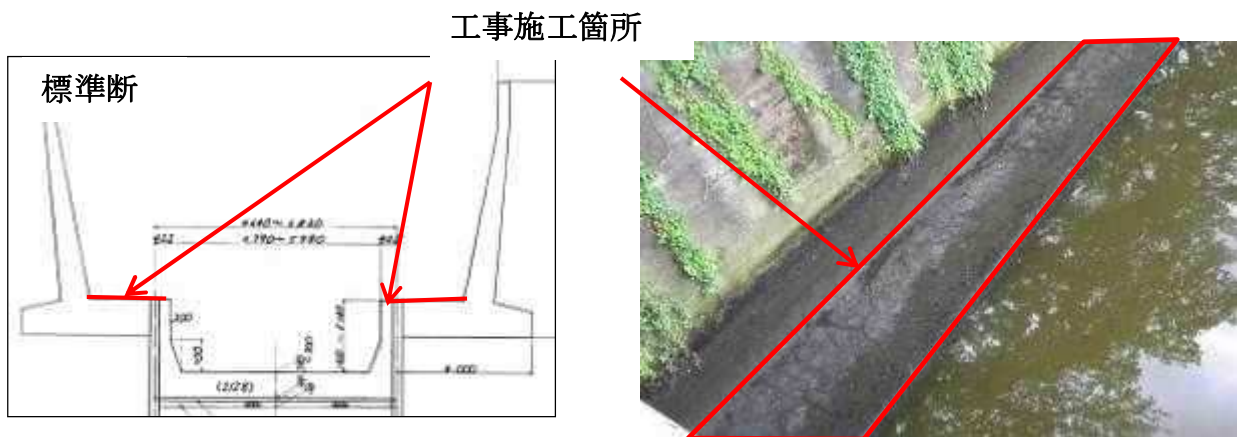
図 2.20 工事の施工箇所

図 2.20 に施工箇所を示す。干潮時に護岸部（犬走り）に作業員数名を配置して、汚泥を集積する。集積した汚泥を河川横の側道に配置したバキューム車にて汚泥を回収し、処分する。

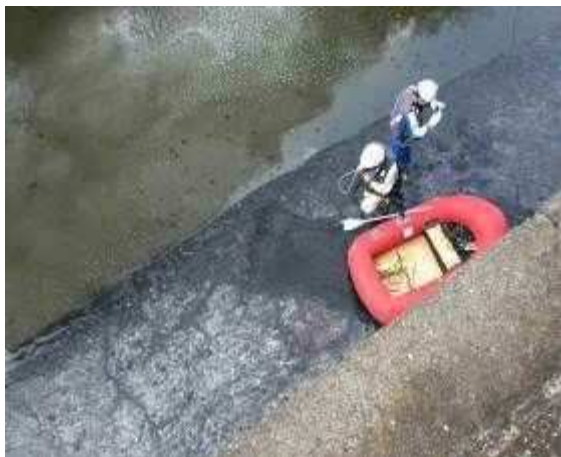
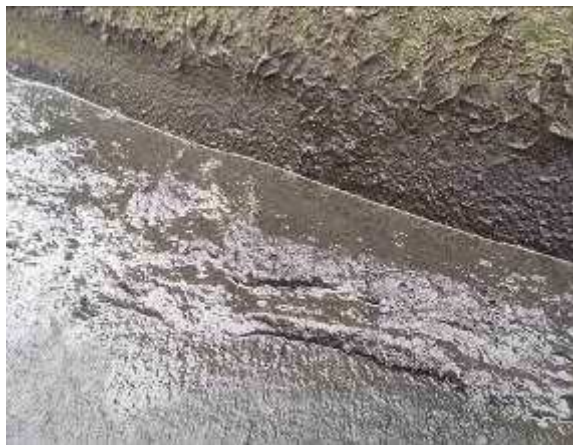
写真 2. 6、写真 2. 7に汚泥の堆積状況、写真 2. 8、写真 2. 9に施工状況を示す。写真 2. 10、写真 2. 11に施工前、施工後を示す。施工前はコケや汚泥が護岸（犬走り）に堆積し、温度および湿度が高い時期には汚泥やコケの悪臭があがるような状況であったが、本工事により悪臭の原因となる汚泥等の除去を行った。

写真 2. 6 汚泥堆積状況（遠景）

写真 2. 7 汚泥堆積状況（近景）

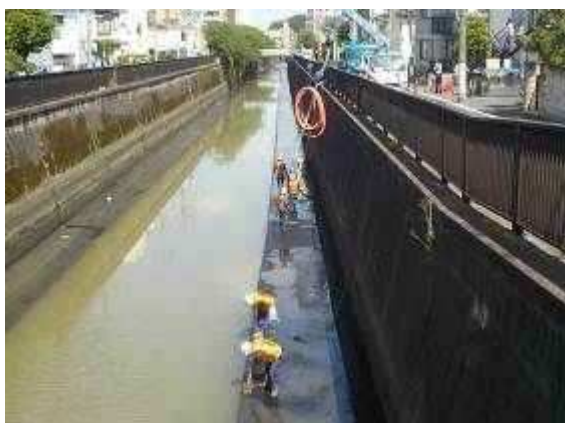
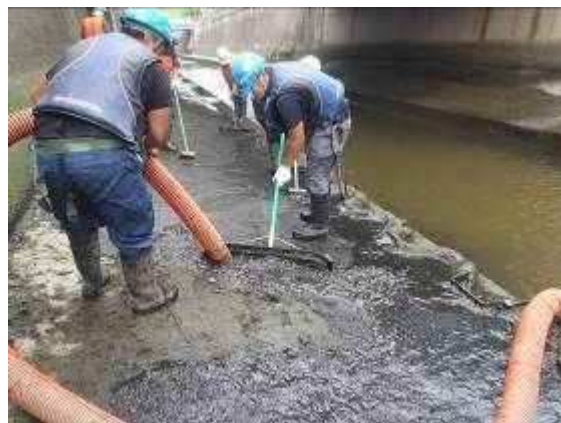
写真 2. 8 施工状況写真（遠景）

写真 2. 9 施工状況写真（近景）

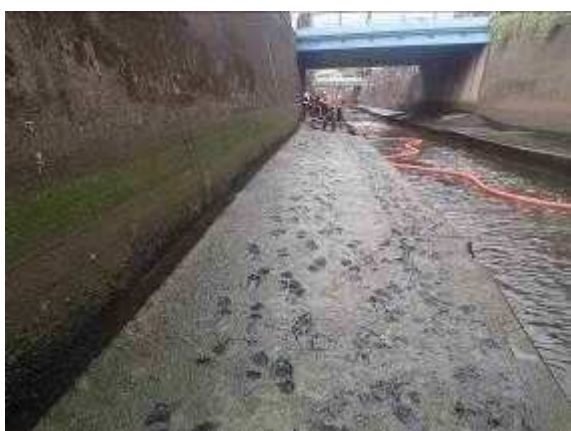
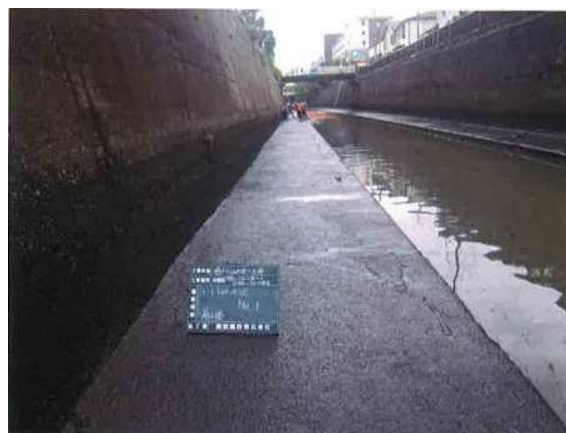
写真 2. 10 施工前写真（一本橋上流側）

写真 2. 11 施工後写真（一本橋上流側）

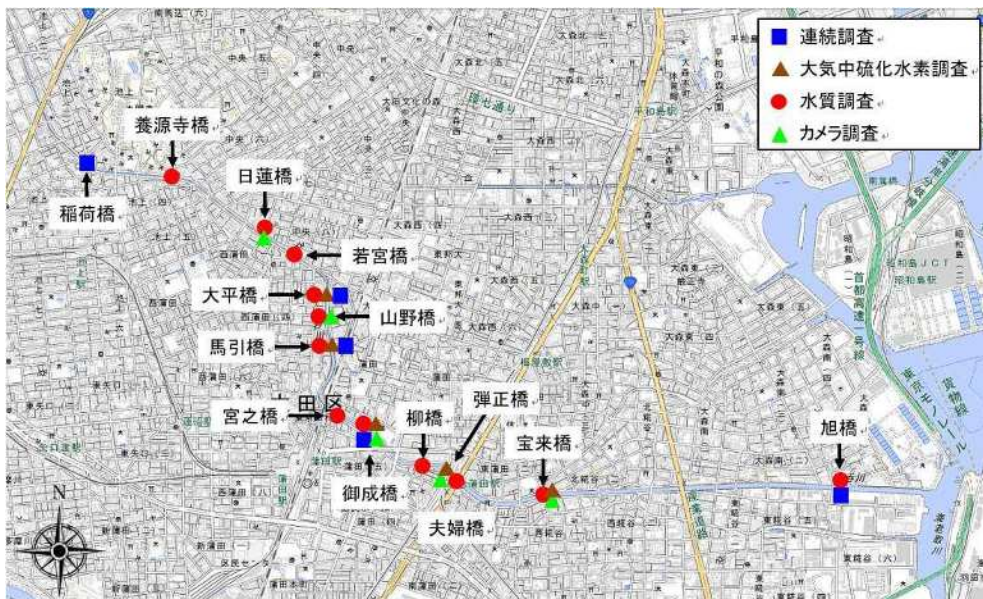
図 2.21 調査地点

調査項目を表 2.5、調査地点を図 2.21 にまとめた。

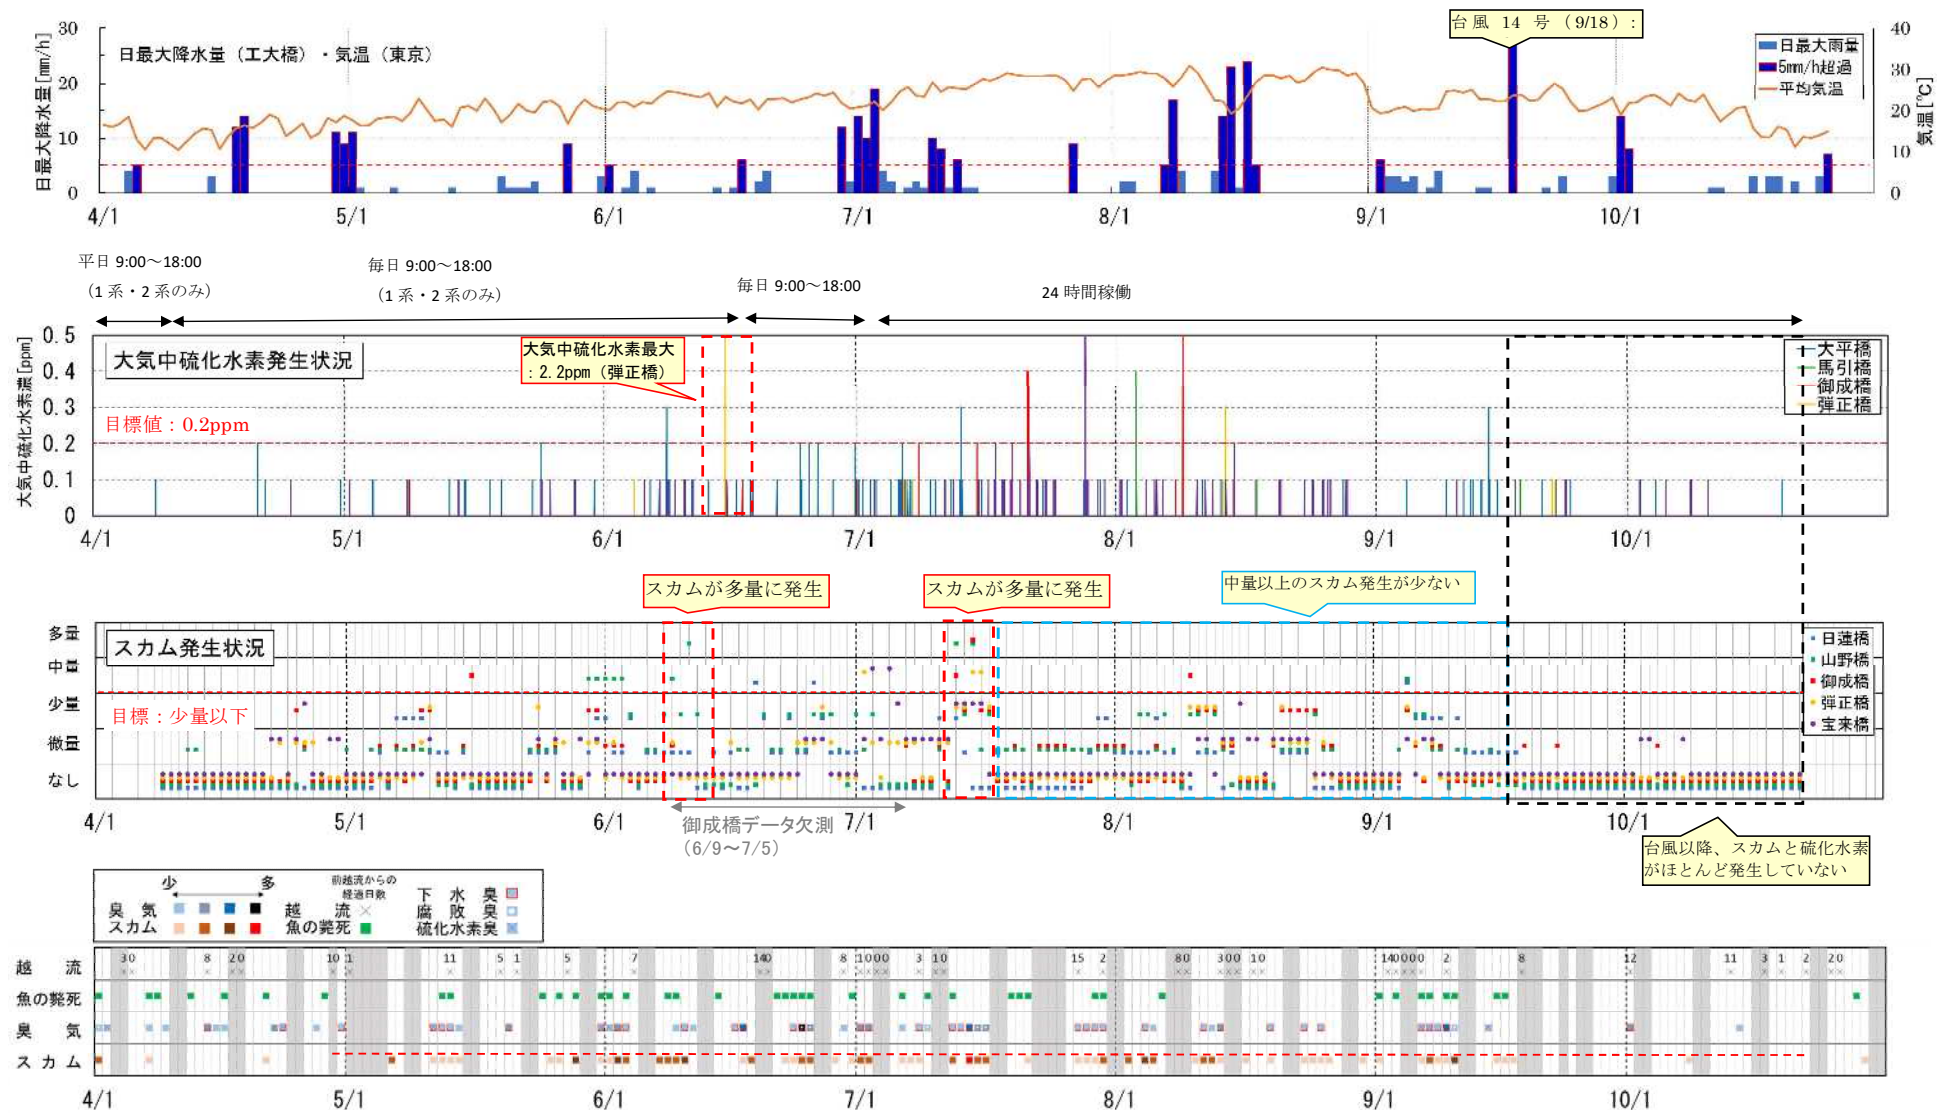
図 2.23 現地調査結果

現地調査期間中の月毎の降水量を表 2.6、図 2.22 に示す。今年度の現地調査結果から、連続調査結果と大気中硫化水素調査結果、カメラ調査結果を図 2.23 に示す。

- 今年度は、4～6 月の降水量が例年に比べて少なく、7、8 月の降水量が例年に比べて多い傾向にあった。4～10 月の合計の降水量については同程度であった。
- また、下水越流の目安である降雨が発生した日数を比較すると、例年に比べ若干少ないものの同程度である。
- 大気中硫化水素濃度については、6/15 に弾正橋で最大値 2.2ppm（強い臭いを感じるレベル）が確認された。
- 6 月上旬や 7 月上旬において、降雨後にスカムが多量に発生したことが確認された（写真 2.14）。一方で、7 月中旬～9 月上旬にかけて、多量のスカムは確認されず、例年に比べてスカムの発生が少ない傾向にあることが確認された。これは、「2.1 高濃度酸素水による浄化」で示した通り、7 月から 24 時間稼働した高濃度酸素水浄化施設の効果であると考えられる。
- 9 月中旬の台風 14 号通過後には硫化水素とスカムはともにほとんど発生していないことが確認された。大規模な出水により、底層に堆積された汚濁物が流下し、底層の水質が改善されたことが要因と考えられる。

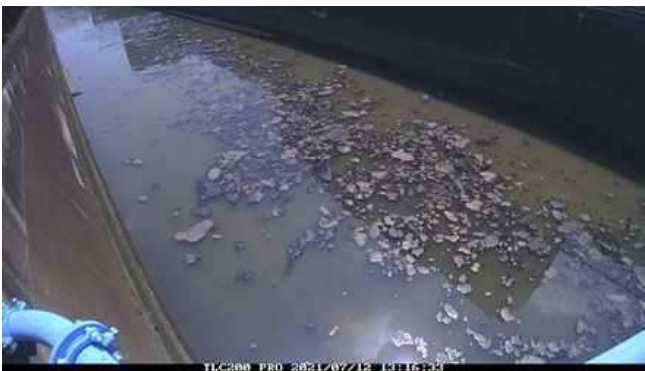
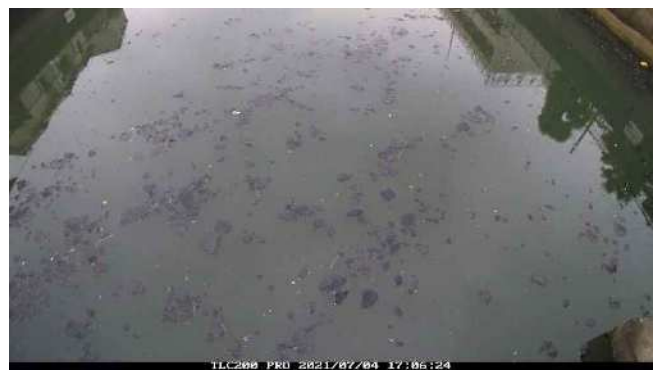
写真 2.14 スカム発生状況（右：山野橋、左：宝来橋）

令和 3 年 7 月 12 日 山野橋

令和 3 年 7 月 4 日 宝来橋

- 5mm/h 以上の中規模降雨後（約 1～2 日後）にスカムが多く観測される傾向が確認された（図 2.24）。これは、合流式下水道から有機物を多量に含む汚水混じりの雨水が流入したことが要因と考えられる。また、その他の要因として、下流（東京湾）からの DO の低い塩水の遡上により底層が貧酸素状態にあること、干潮時に圧力低下によりスカムが浮上しやすい状態であることも挙げられる
- 梅雨前線や台風などによる大規模な出水（7/1～7/3）では、上流側の山野橋ではスカムはほとんど発生されず、下流側の宝来橋で中量程度のスカムが発生された。これは、出水により底層に堆積された汚濁物が下流に流下したためと考えられる。
