# ■大田区田園調布水防センター 計画概要

## ■目的

## ■施設概要

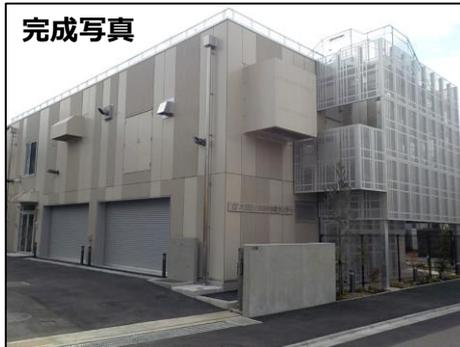
完成写真

1. 停電時において、水防活動を実施するための非常用発電機を配備した。
2. 河川や水路等に設置した水防監視カメラによる現場状況の収集、監視する。
3. 排水活動を実施するために作動するポンプの遠隔操作できる。
4. 排水ポンプ車や土のう等の水防資材を配備した。

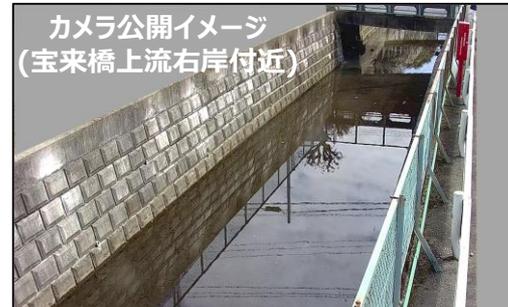
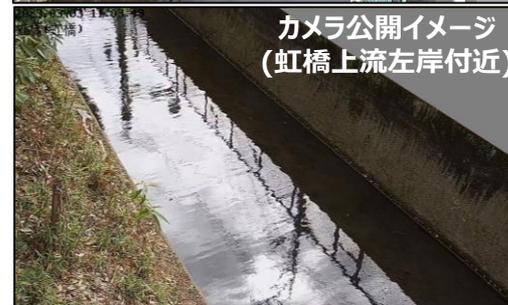
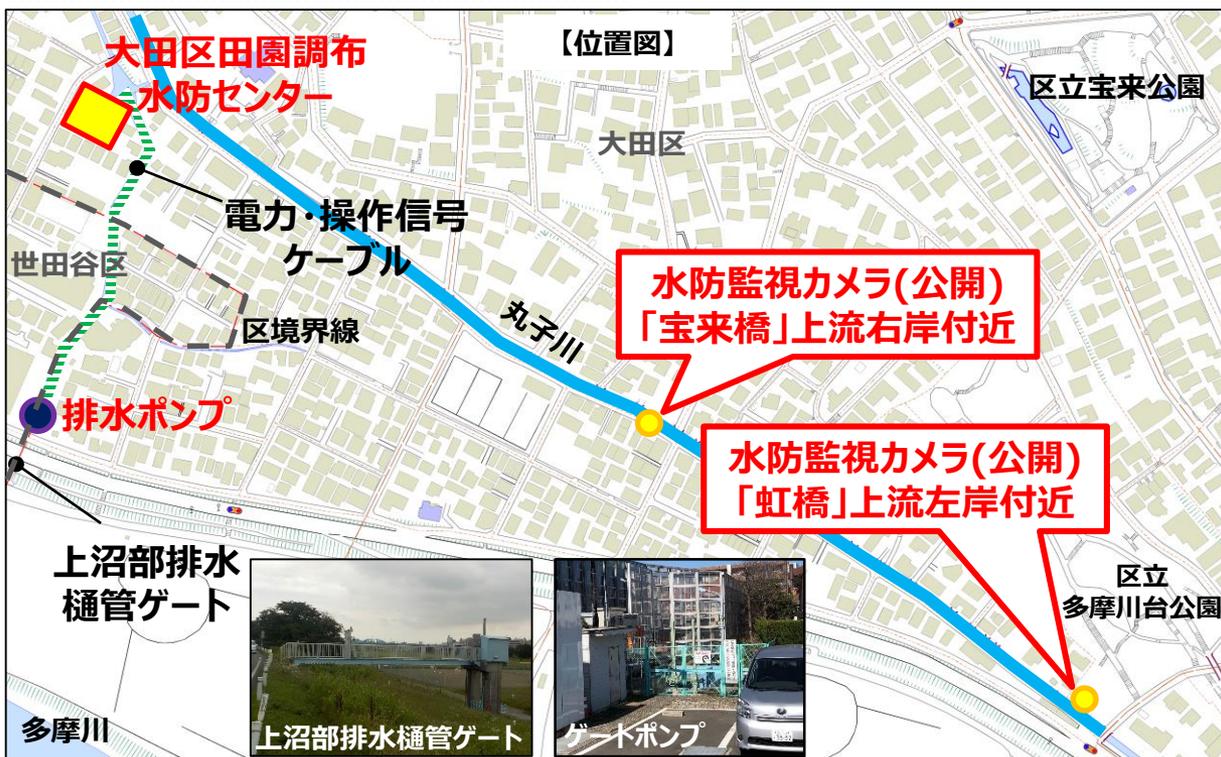
## ②水防監視カメラ

1. 田園調布地区における多摩川や丸子川、水路等の計8個のカメラを設置した。
2. 河川水位や降雨状況の把握、監視する。
3. 丸子川に設置した2箇所を一般公開し、周辺地区における避難行動準備の一助を担う。

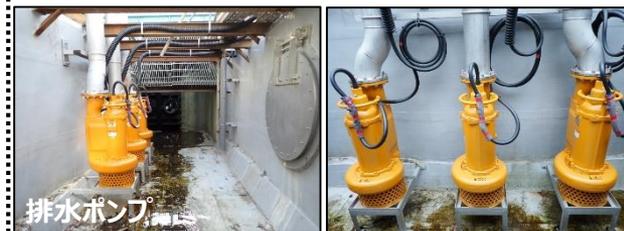
## ③排水ポンプ

1. 既存の排水ポンプ能力を増強させ、堤内の浸水被害を軽減させる。
2. 水防センターからの遠隔操作が可能になり、安定した排水活動が行える。
3. 停電時は、水防センターに配備した自家用発電機から電力供給を行い、稼働することができる。
