# 令和6年度の取り組みのまとめ

## 高濃度酸素水浄化施設設置による水質改善

## 貯留施設による合流改善

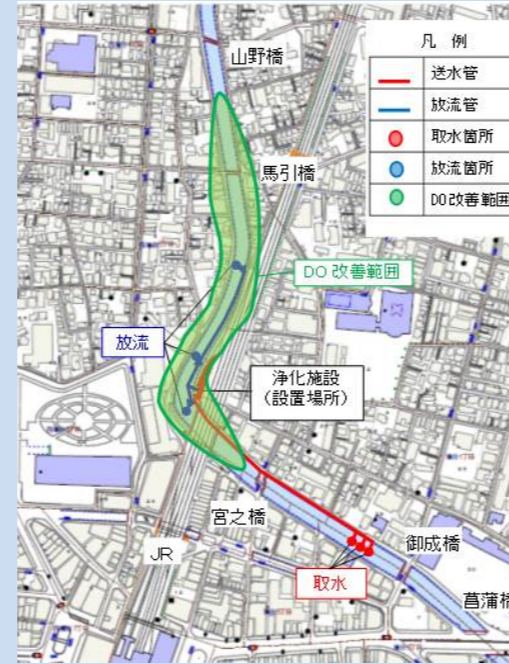
浄化施設の配置と効果範囲

西蒲田五丁目児童遊園跡地に設置する高濃度酸素水浄化施設は、平成23・24年度に使用した高濃度酸素水溶解装置など実験機と同じ供給能力100m<sup>3</sup>/hの装置を3ユニット設置して、令和3年度より高濃度酸素水を河川内の底層に分散放流している。

- ・浄化施設の放流口付近において、D0の上昇が確認された。
- ・浄化施設稼働前後の平均発生回数においてスカム発生抑制傾向、大気中硫化水素濃度が0.2ppmを超える日数の減少傾向がみられた。ただし、気象状況の影響も考えられるので継続的に検証していく必要がある。

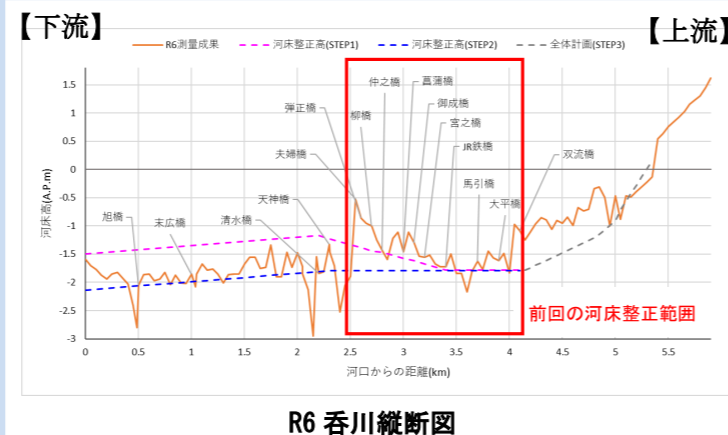
R6 呑川縦断面

今年度の測量の結果、平成28年度から令和元年度の4年間に実施した河床整正工事(STEP1)から5年経過し、土砂の堆積がみられた。今後、柳橋~双流橋間において、河床整正高STEP1の高さを基準とし、堆積した土砂を取り除く予定である。

- ・河床の掘削を行い、汚濁物質を直接除去し、縦断的に安定した河床形状を整正する。
