# 大田区浸水実績図(昭和60年～令和7年)

大田区では過去に浸水被害が起こっておりますが、浸水被害の最小化を図るため下水道整備による都市浸水対策の取り組みが進められております。  
この図は昭和60年以降の台風・集中豪雨等の影響に伴う浸水実績を基に作成したものです。  
降雨により、浸水状況は異なりますが、過去の浸水実績を知っていただくことにより、適正な土地利用や緊急時の水防・避難等に役立てていただくようお願いいたします。

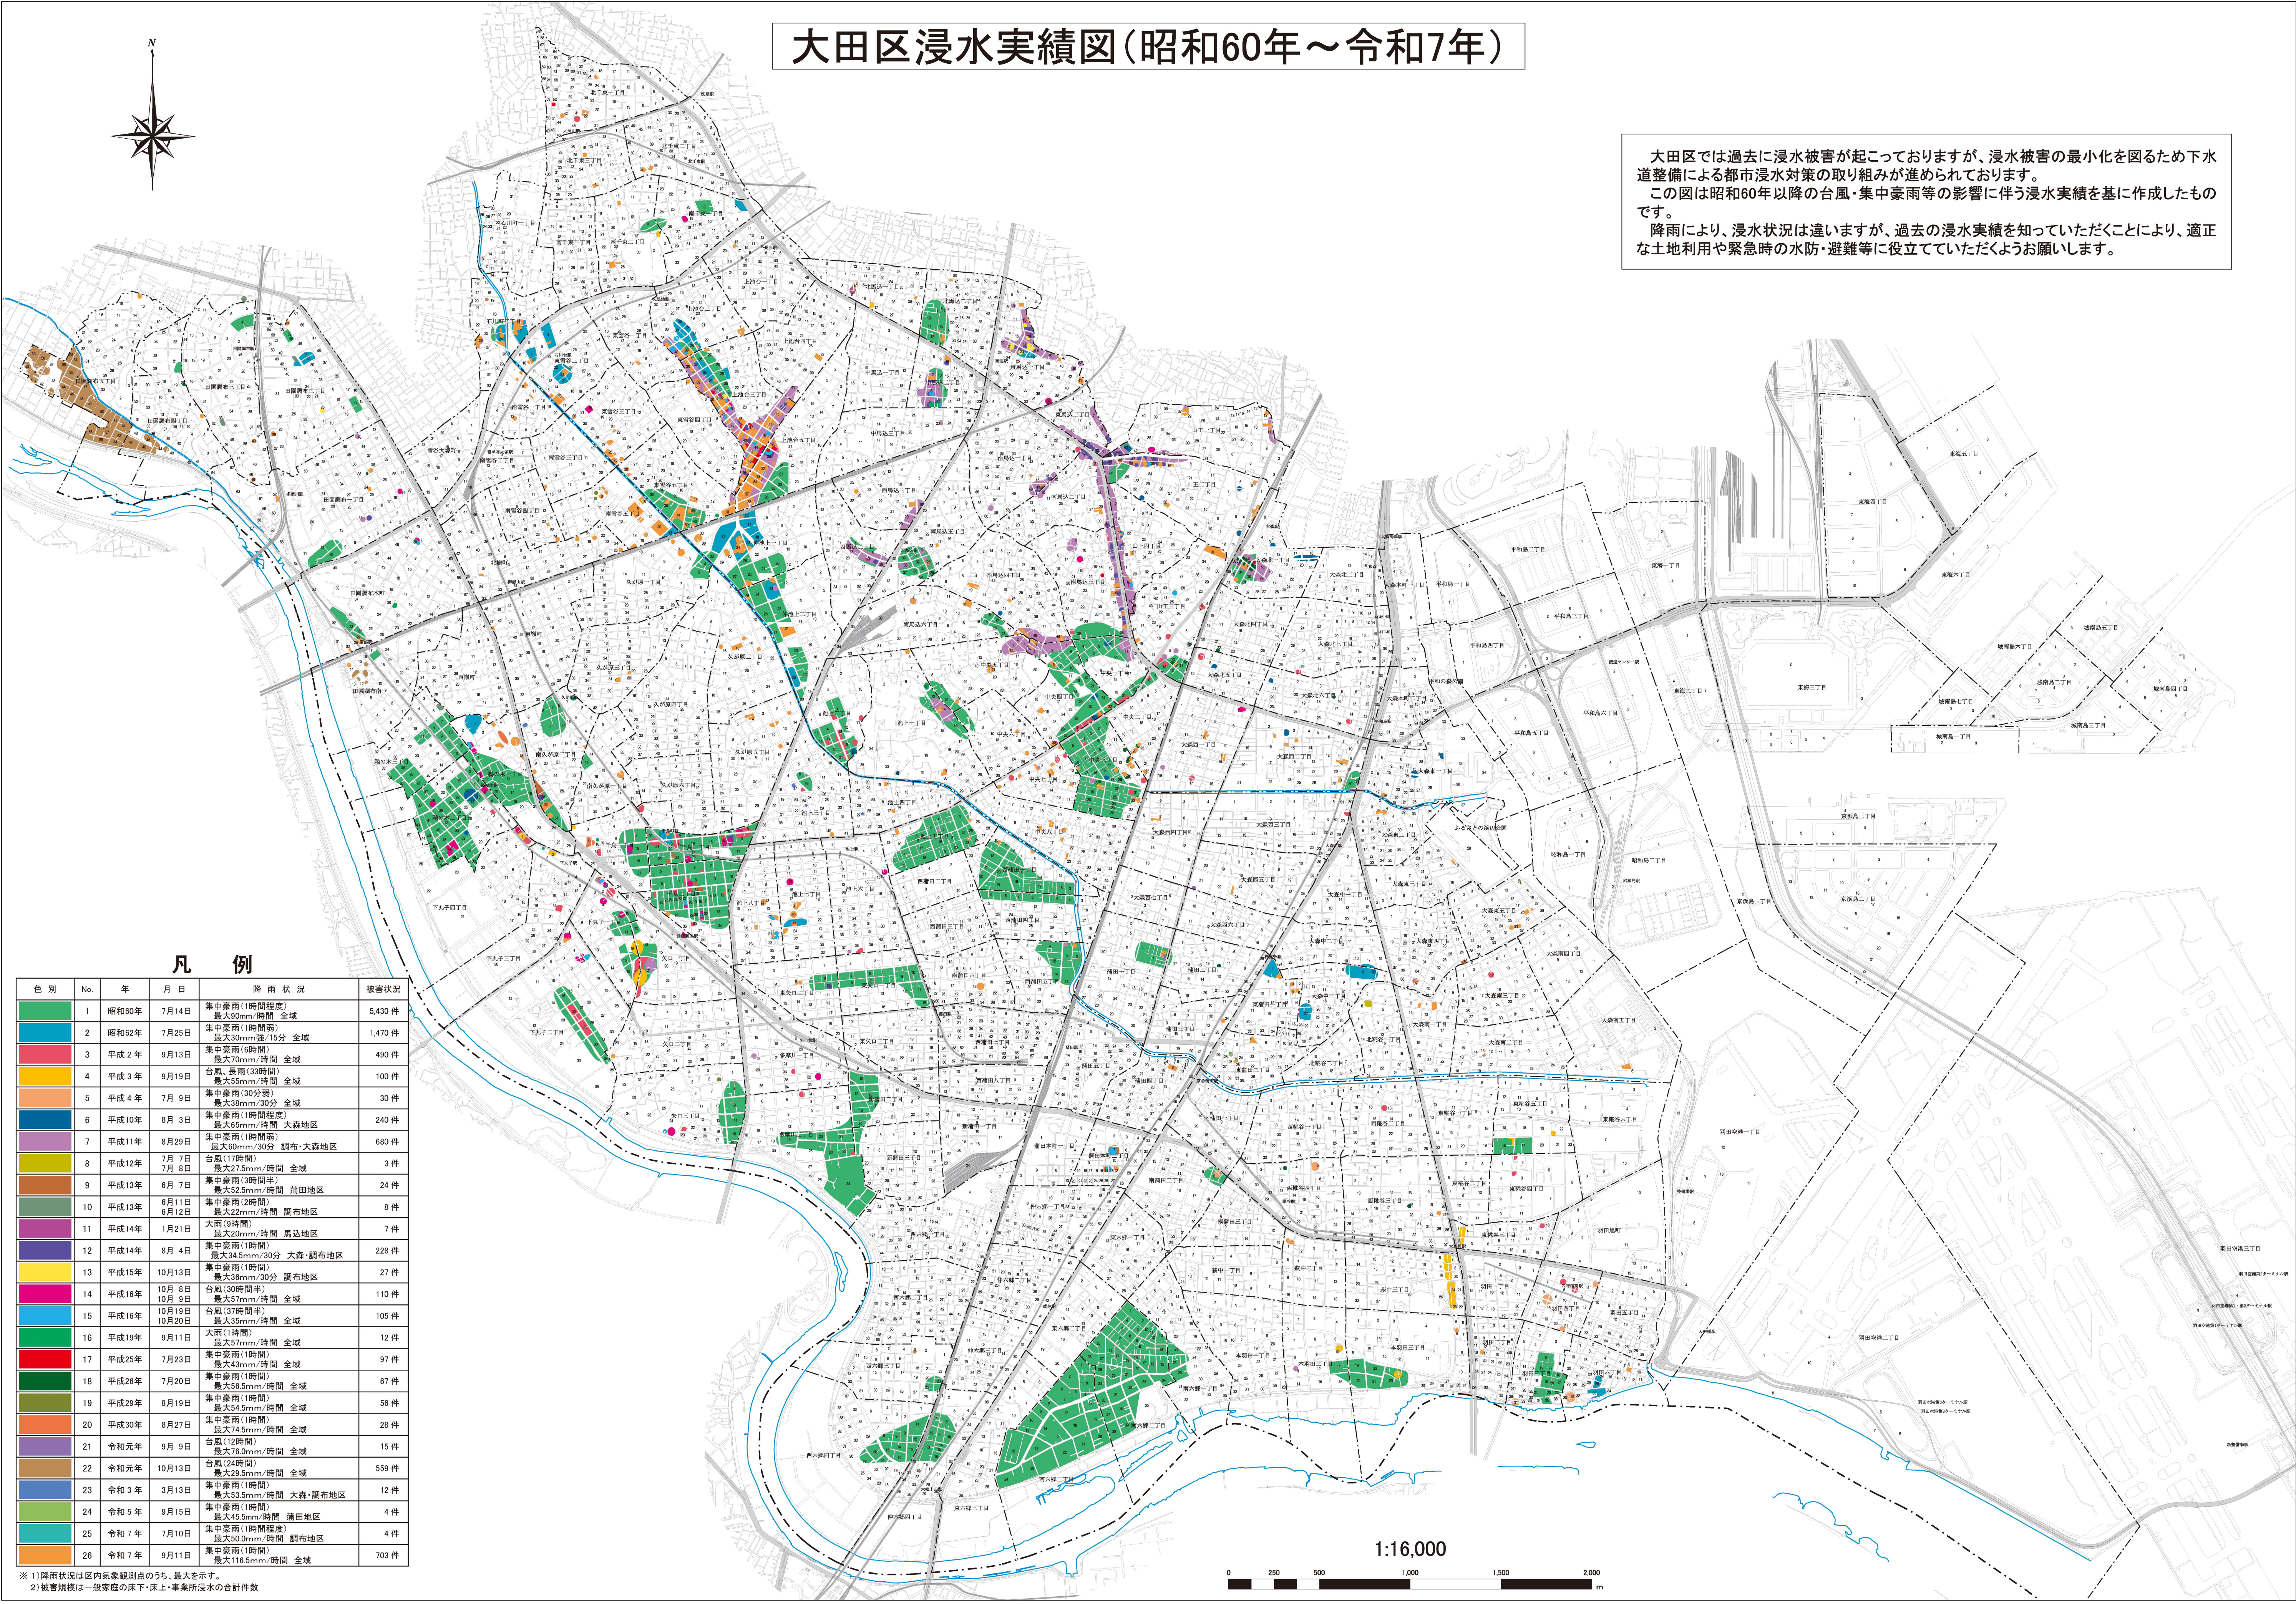
色別	No.	年	月日	降雨状況	被害状況
緑	1	昭和60年	7月14日	集中豪雨(1時間程度) 最大90mm/時間 全域	5430件
青	2	昭和62年	7月25日	集中豪雨(1時間程度) 最大30mm/15分 全域	1470件
赤	3	平成2年	9月13日	集中豪雨(8時間) 最大70mm/時間 全域	490件
黄	4	平成3年	9月19日	台風、長雨(33時間) 最大55mm/時間 全域	100件
紫	5	平成4年	7月9日	集中豪雨(30分弱) 最大38mm/30分 全域	30件
茶	6	平成10年	8月3日	集中豪雨(1時間程度) 最大65mm/時間 大森地区	240件
青紫	7	平成11年	8月29日	集中豪雨(1時間程度) 最大80mm/30分 旗布・大森地区	680件
黄緑	8	平成12年	7月7日 7月8日	台風(17時間) 最大27.5mm/時間 全域	3件
茶	9	平成13年	6月7日	集中豪雨(3時間半) 最大52.5mm/時間 蒲田地区	24件
黄	10	平成13年	6月11日 6月12日	集中豪雨(2時間) 最大22mm/時間 旗布地区	8件
紫	11	平成14年	1月21日	大雨(9時間) 最大20mm/時間 馬込地区	7件
青	12	平成14年	8月4日	集中豪雨(1時間) 最大34.5mm/30分 大森・旗布地区	228件
黄	13	平成15年	10月13日	集中豪雨(1時間) 最大36mm/30分 旗布地区	27件
赤	14	平成16年	10月8日 10月9日	台風(30時間半) 最大57mm/時間 全域	110件
青	15	平成16年	10月19日 10月20日	台風(37時間半) 最大35mm/時間 全域	105件
赤	16	平成19年	9月11日	大雨(1時間) 最大57mm/時間 全域	12件
青	17	平成25年	7月23日	集中豪雨(1時間) 最大43mm/時間 全域	97件
赤	18	平成26年	7月20日	集中豪雨(1時間) 最大56.5mm/時間 全域	67件
青	19	平成29年	8月19日	集中豪雨(1時間) 最大54.5mm/時間 全域	56件
赤	20	平成30年	8月27日	集中豪雨(1時間) 最大74.5mm/時間 全域	28件

紫	21	令和元年	9月9日	台風(12時間) 最大76.0mm/時間 全域	15件
茶	22	令和元年	10月13日	台風(24時間) 最大29.5mm/時間 全域	559件
青	23	令和3年	3月13日	集中豪雨(1時間) 最大53.5mm/時間 大森・旗布地区	12件
赤	24	令和5年	9月15日	集中豪雨(1時間) 最大45.5mm/時間 蒲田地区	4件
青	25	令和7年	7月10日	集中豪雨(1時間程度) 最大50.0mm/時間 旗布地区	4件
赤	26	令和7年	9月11日	集中豪雨(1時間) 最大116.5mm/時間 全域	703件

※1) 降雨状況は区内気象観測点のうち、最大を示す。  
※2) 被害規模は一般家庭の床下・床下・事業所浸水の合計件数
