# 令和4年度の取り組みのまとめ

## 高濃度酸素水浄化施設設置による水質改善

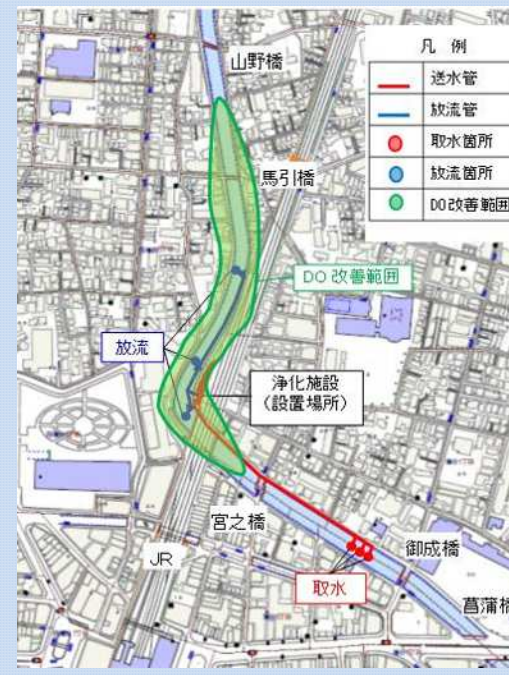
浄化施設の配置と効果範囲

西蒲田五丁目児童遊園跡地に設置する高濃度酸素水浄化施設は、平成23・24年度に使用した高濃度酸素水溶解装置など実験機と同じ供給能力100m<sup>3</sup>/hの装置を3ユニット設置して、令和3年度より高濃度酸素水を河川内の底層に分散放流している。

- ・浄化施設の放流口付近において、D0の上昇が確認された。
- ・スカム発生抑制傾向、大気中硫化水素濃度が0.2ppmを超える日数の減少傾向がみられた。ただし、気象状況の影響も考えられるので継続的に検証していく必要がある。

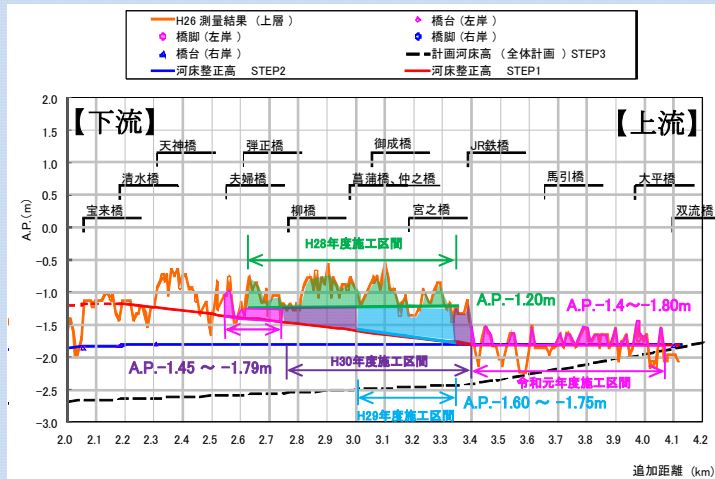
河床整正工事による段階的な掘削高

平成28年度から令和元年度までの4年間で、夫婦橋から双流橋までの区間を対象に、河床整正高STEP1までの掘削を実施し、汚濁物質が堆砂しにくい河床形状に整正することができた。

- ・河床の掘削を行い、汚濁物質を直接除去し、縦断的に安定した河床形状を整正する。
