令和5年度の取り組みのまとめ

高濃度酸素水浄化施設設置による水質改善

呑川水質浄化対策の状況・方向性

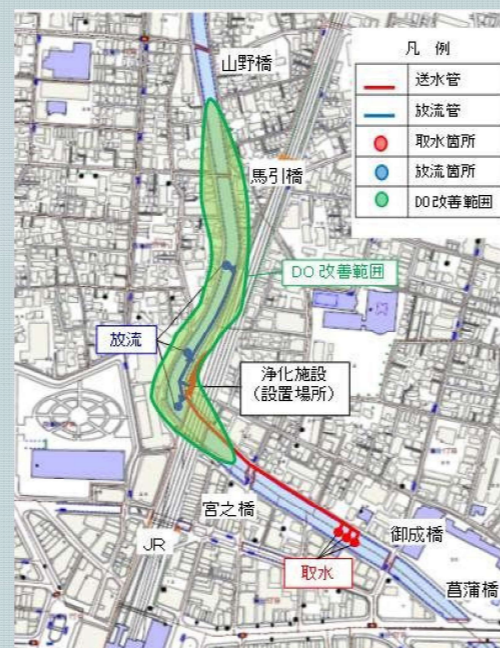
浄化施設の配置と効果範囲

西蒲田五丁目児童遊園跡地に設置する高濃度酸素水浄化施設は、平成23・24年度に使用した高濃度酸素水溶解装置など実験機と同じ供給能力100m³/hの装置を3ユニット設置して、令和3年度より高濃度酸素水を河川内の底層に分散放流している。

- ・底層（水底から0.5m上）のDO濃度が増加し、貧酸素状況の改善範囲は下流50m~300mの範囲まで確認できた。
- ・特に、スカムが発生しやすい出水後1日後までは、底層部への酸素供給が行われ、スカム発生を抑制していると考えられる。
