## 第1節 水質定期調査

### 第1 河川水質・底質調査

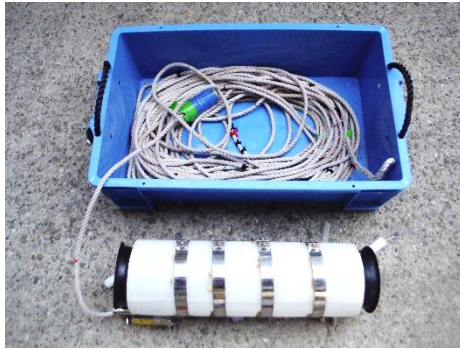
図2 バンドーン採水器

橋の上から表層水はポリバケツ、底層水はバンドーン採水器を用いて採水し、底質はエクマンバージ採泥器を用いて採泥した。（図2、3参照）
