第1節 水質定期調査

第1 河川水質・底質調査

1 目的

大田区内の河川や池の水質の環境基準適合状況等を把握するため、昭和 49 年度から定期的に河川等の水質、底質の調査を実施している。

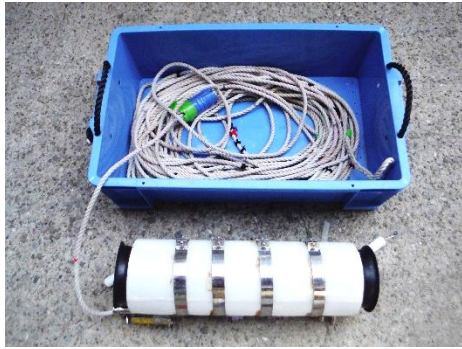
図2 バンドーン採水器

橋の上から表層水はポリバケツ、底層水はバンドーン採水器を用いて採水し、底質はエクマンバージ採泥器を用いて採泥した。(図 2、3 参照)
